施工例写真(塚田橋)

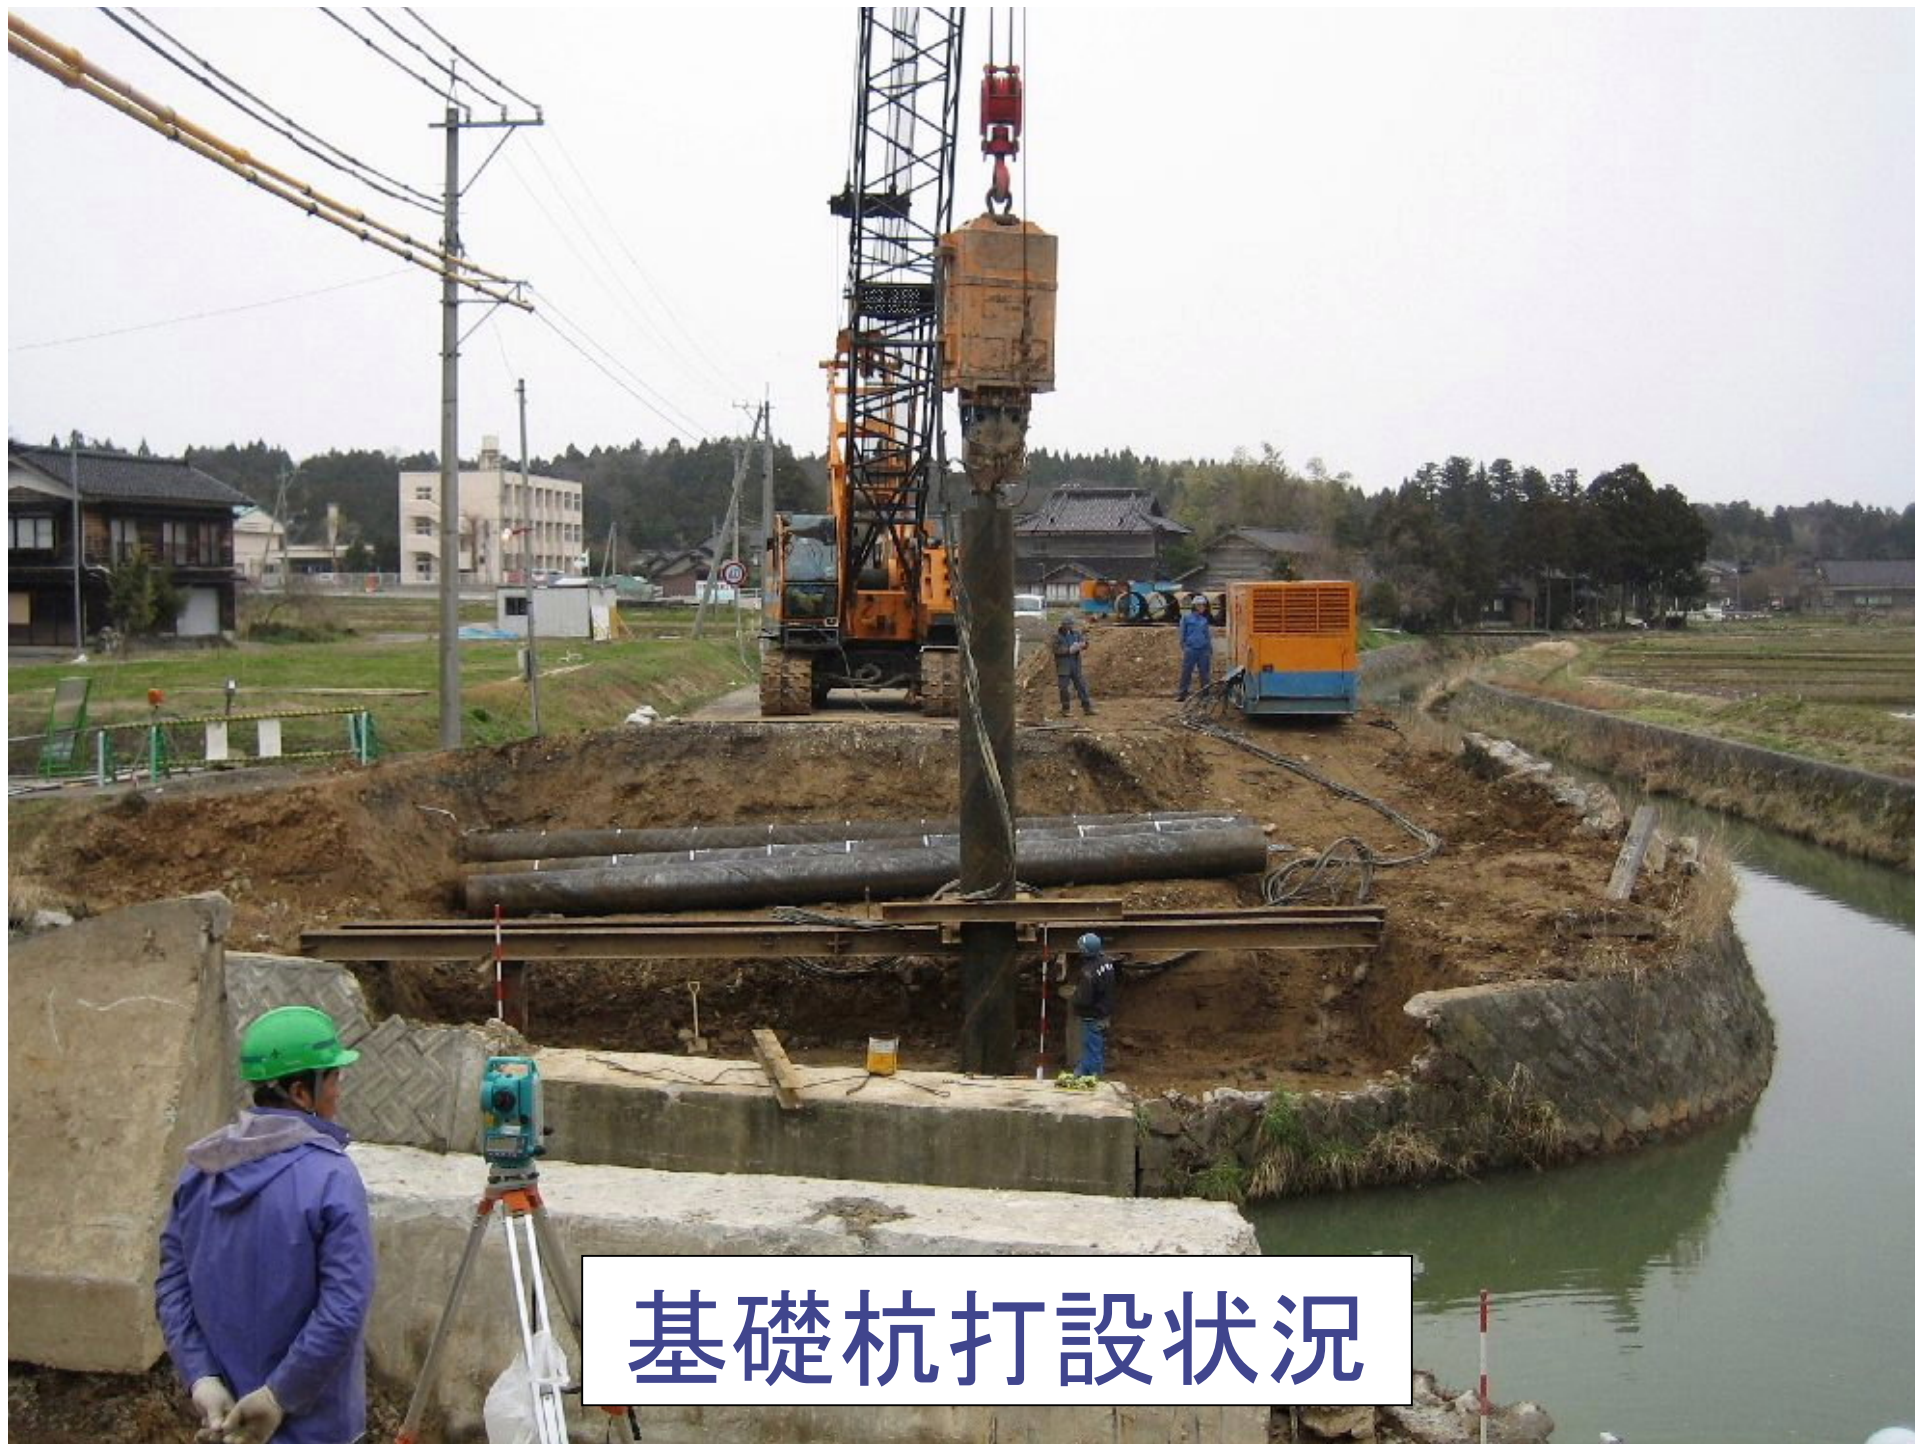
基礎杭打設状況

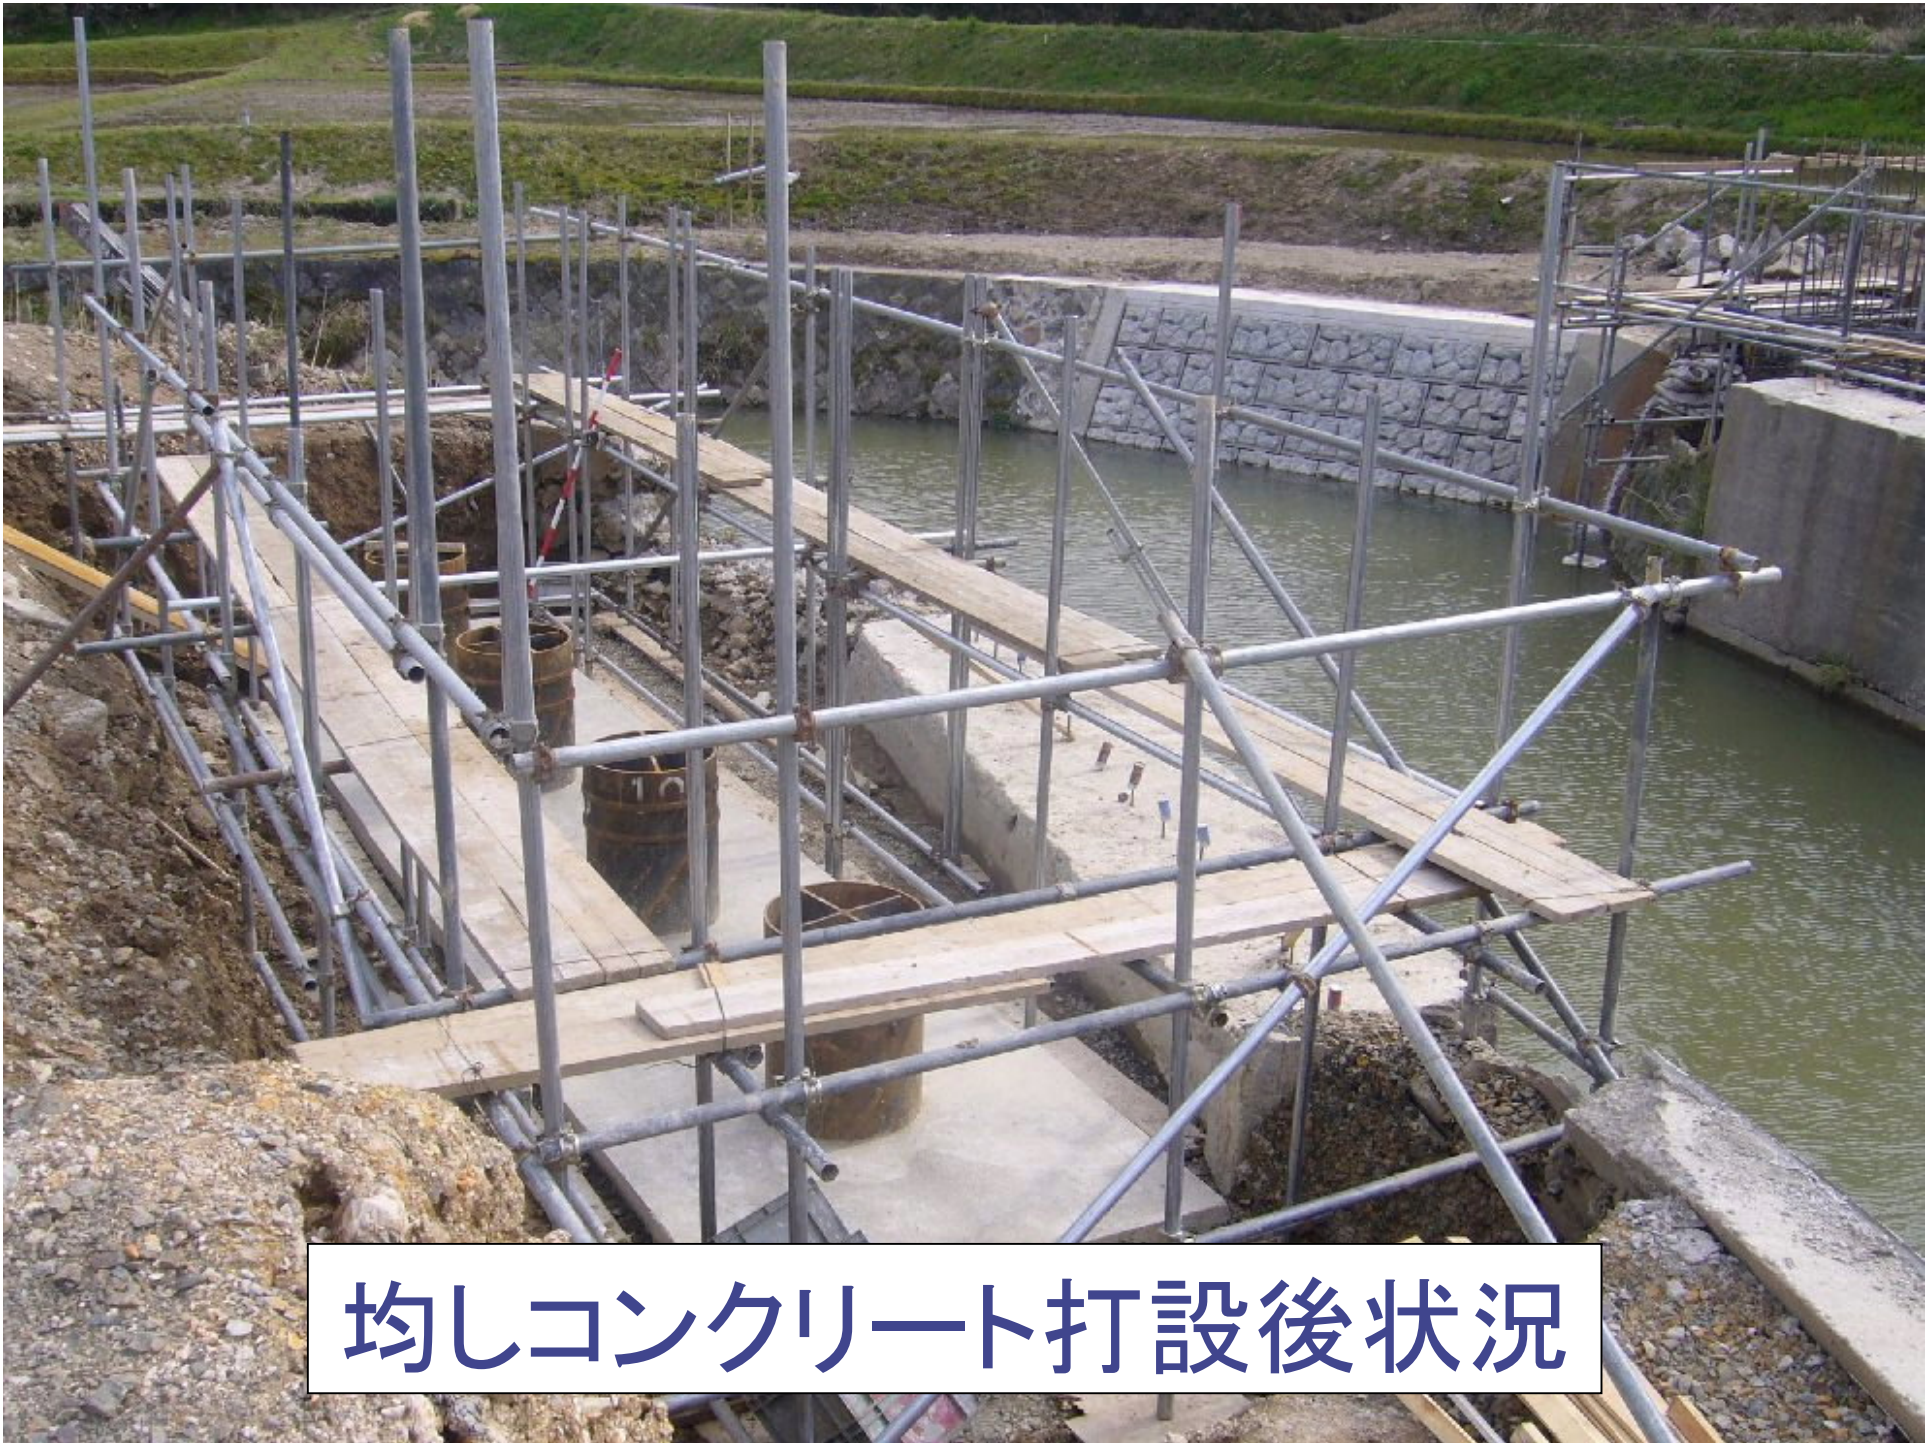
均しコンクリート打設後状況

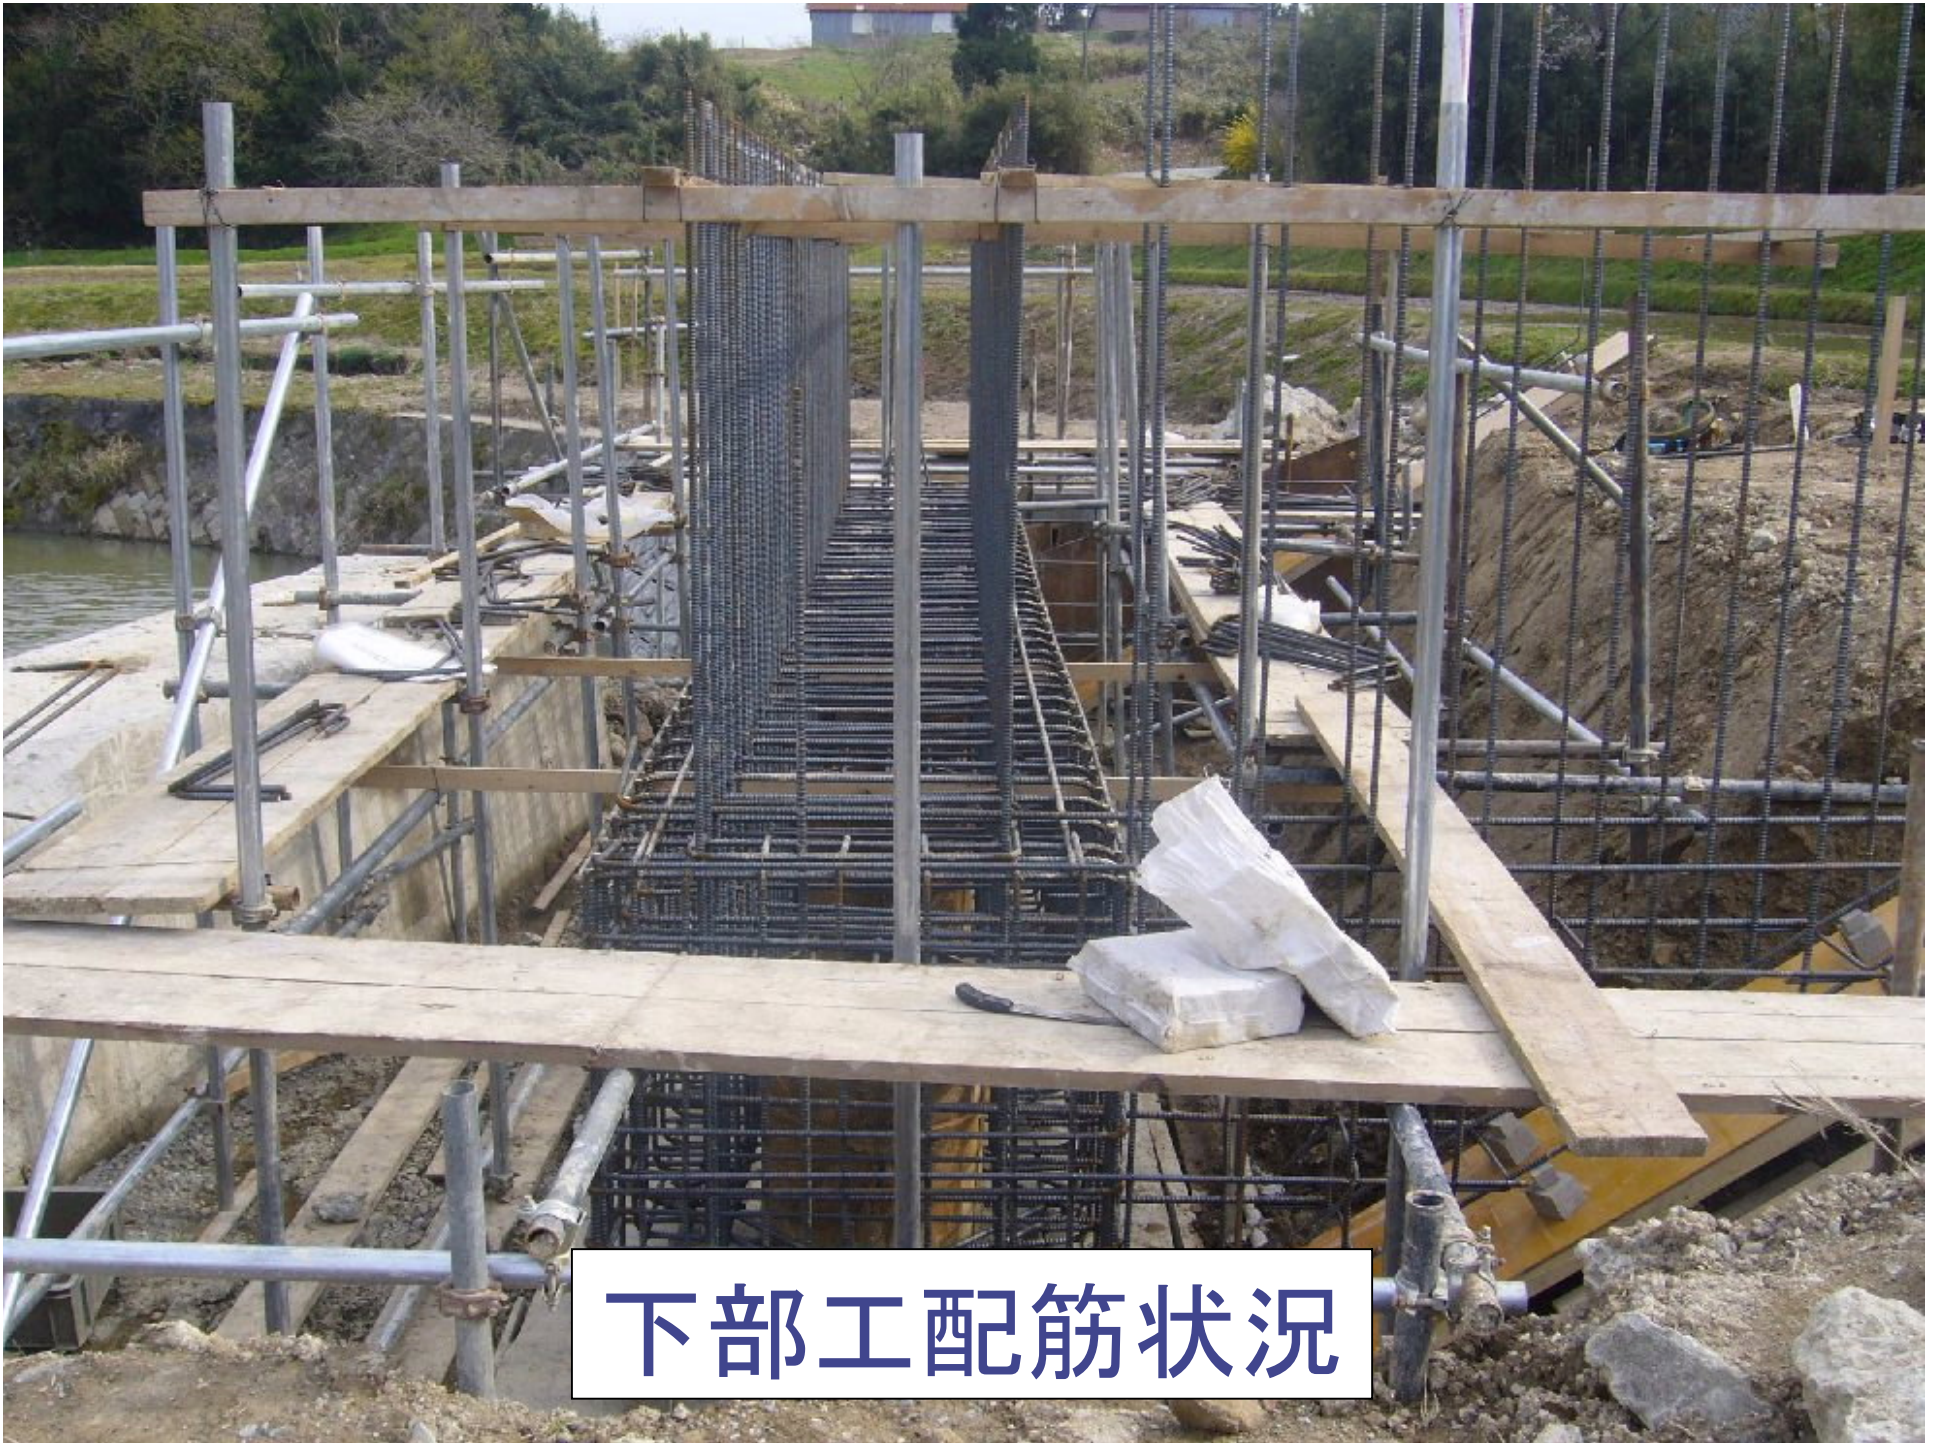
下部工配筋状況

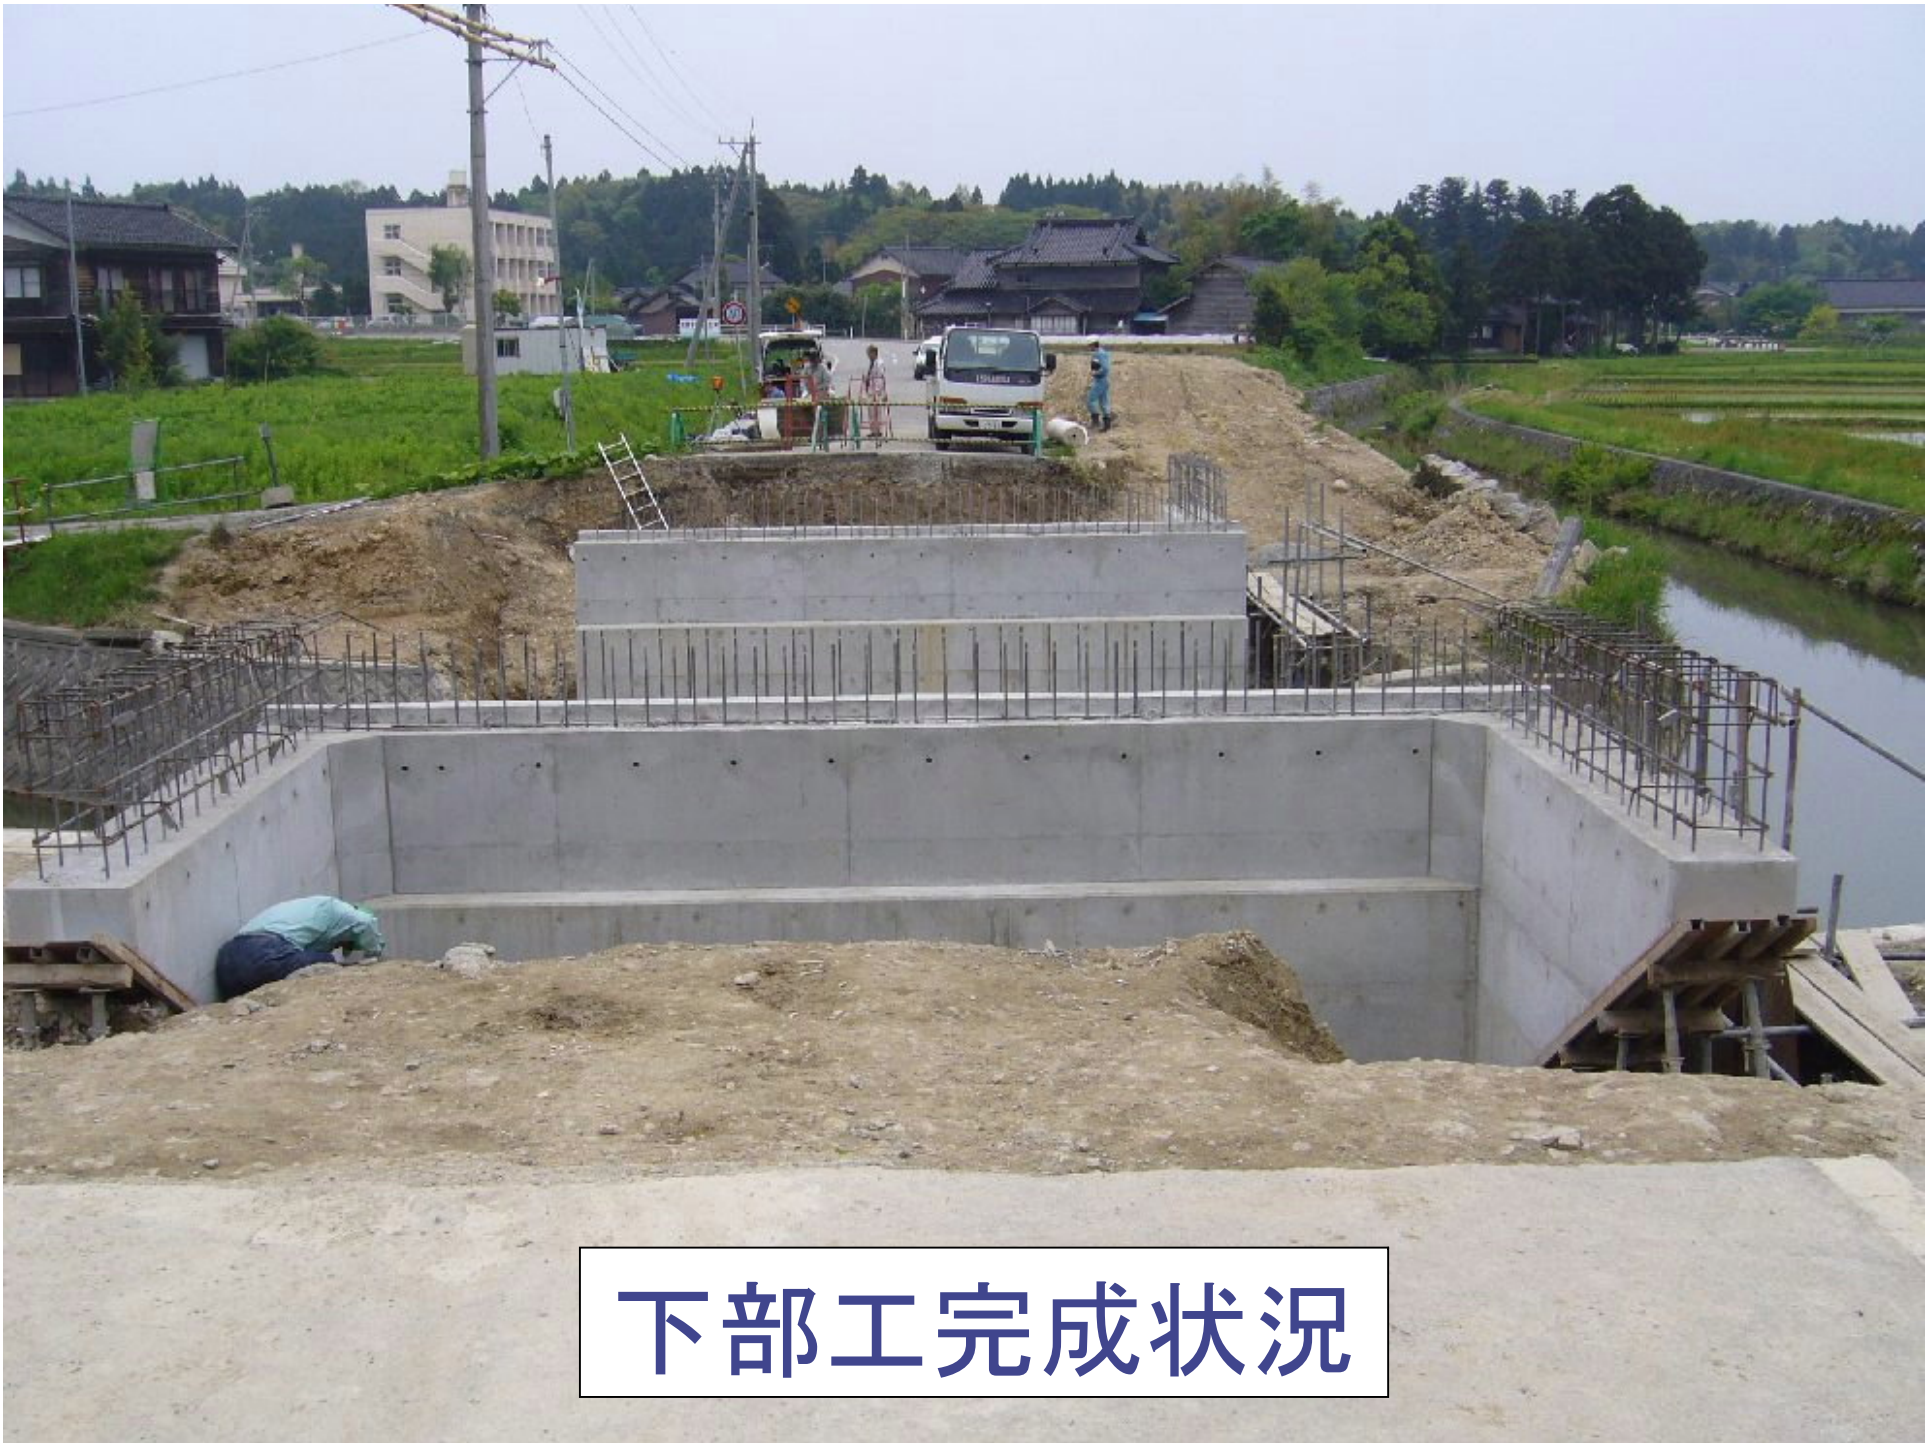
下部工完成状況

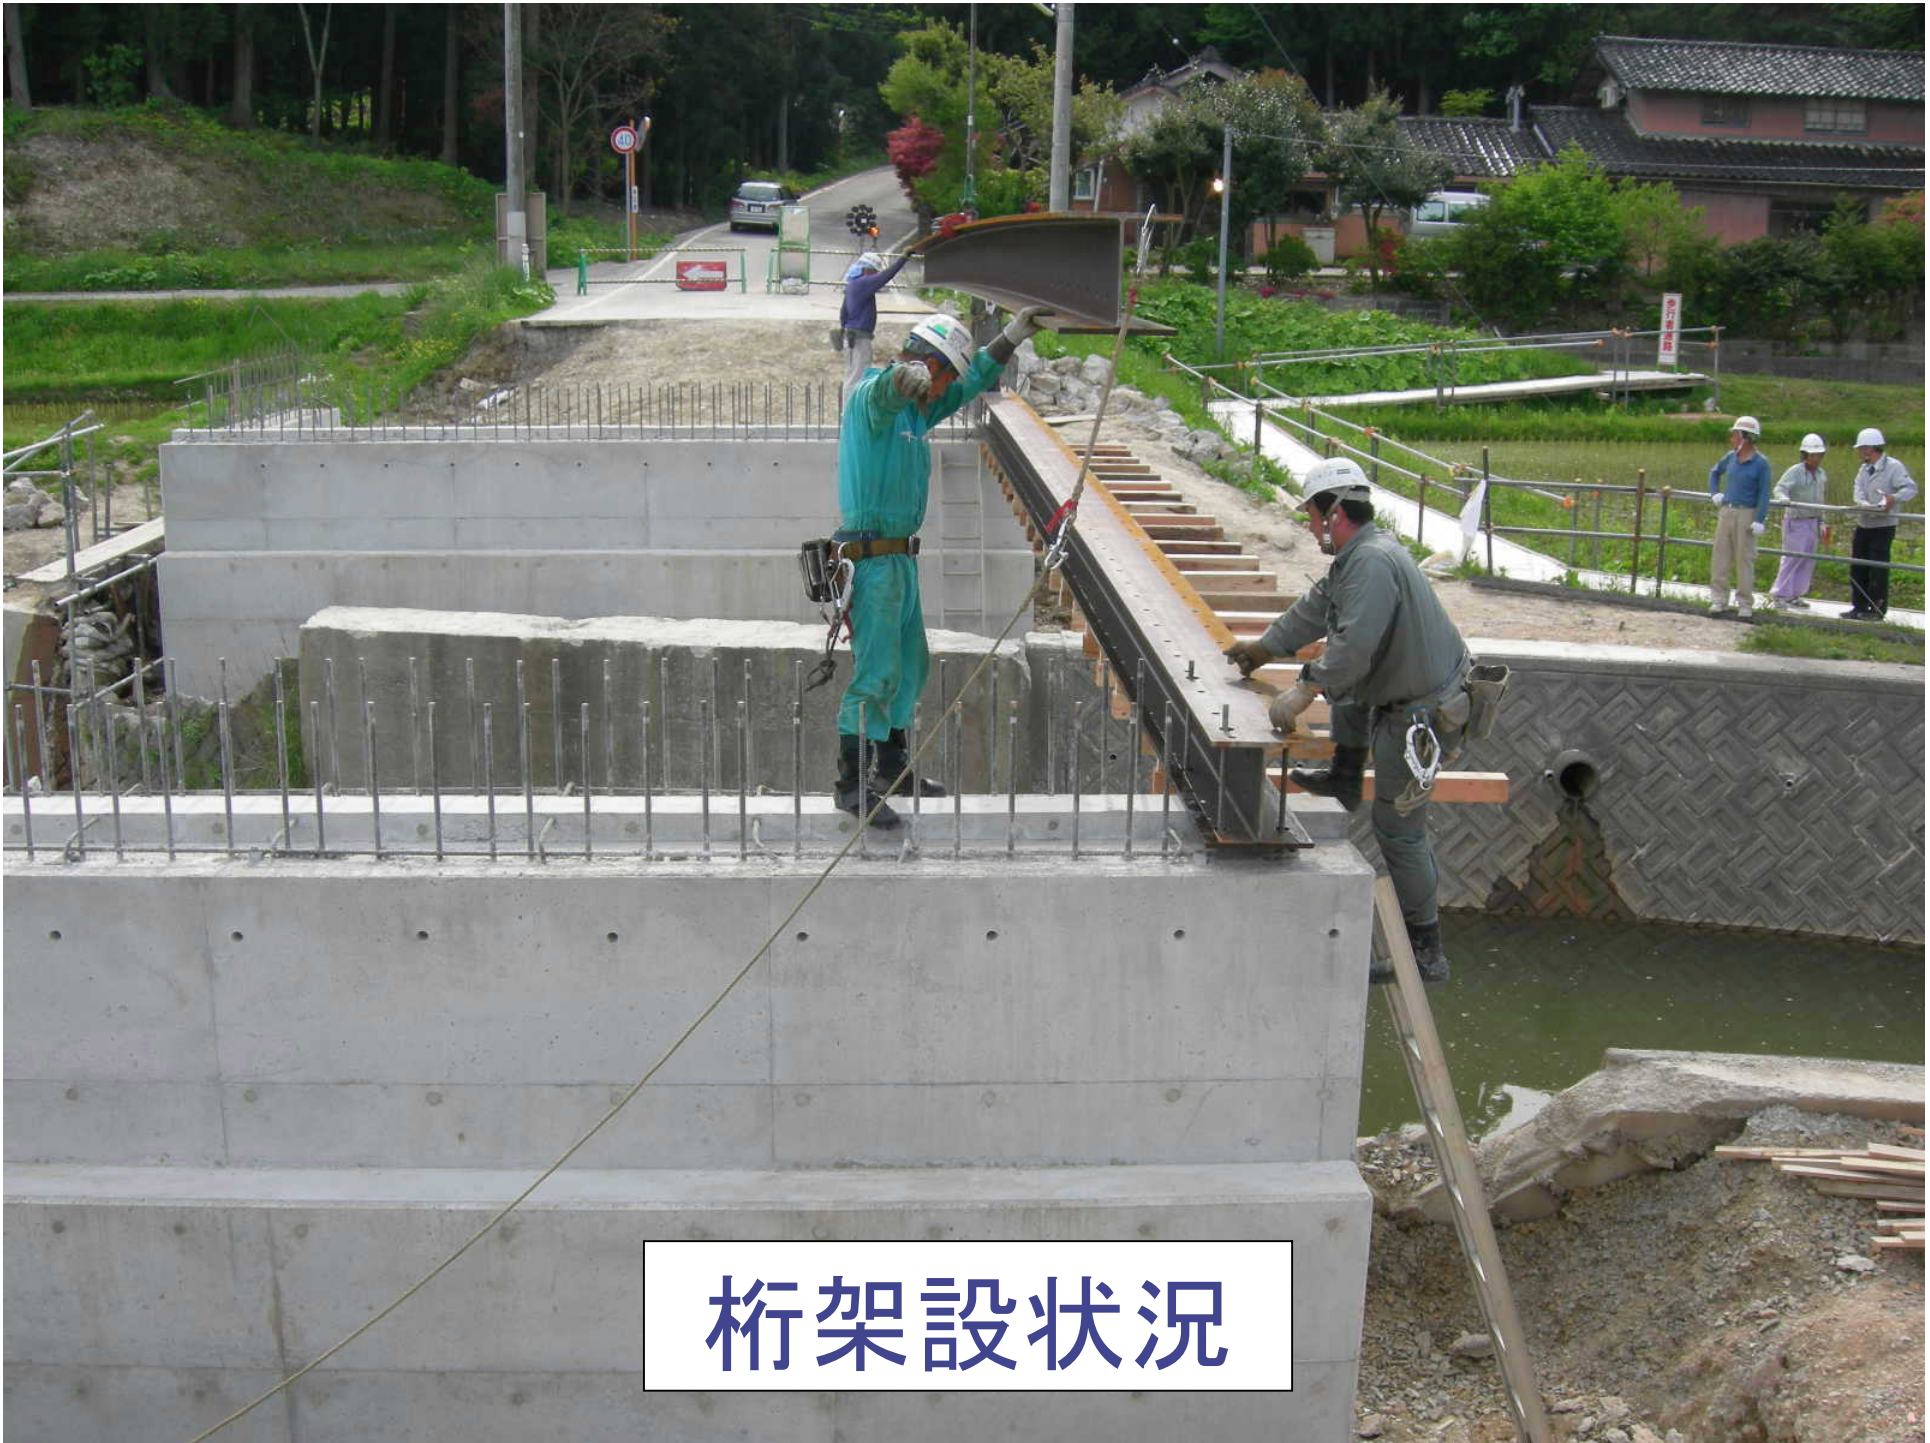
桁架設状況

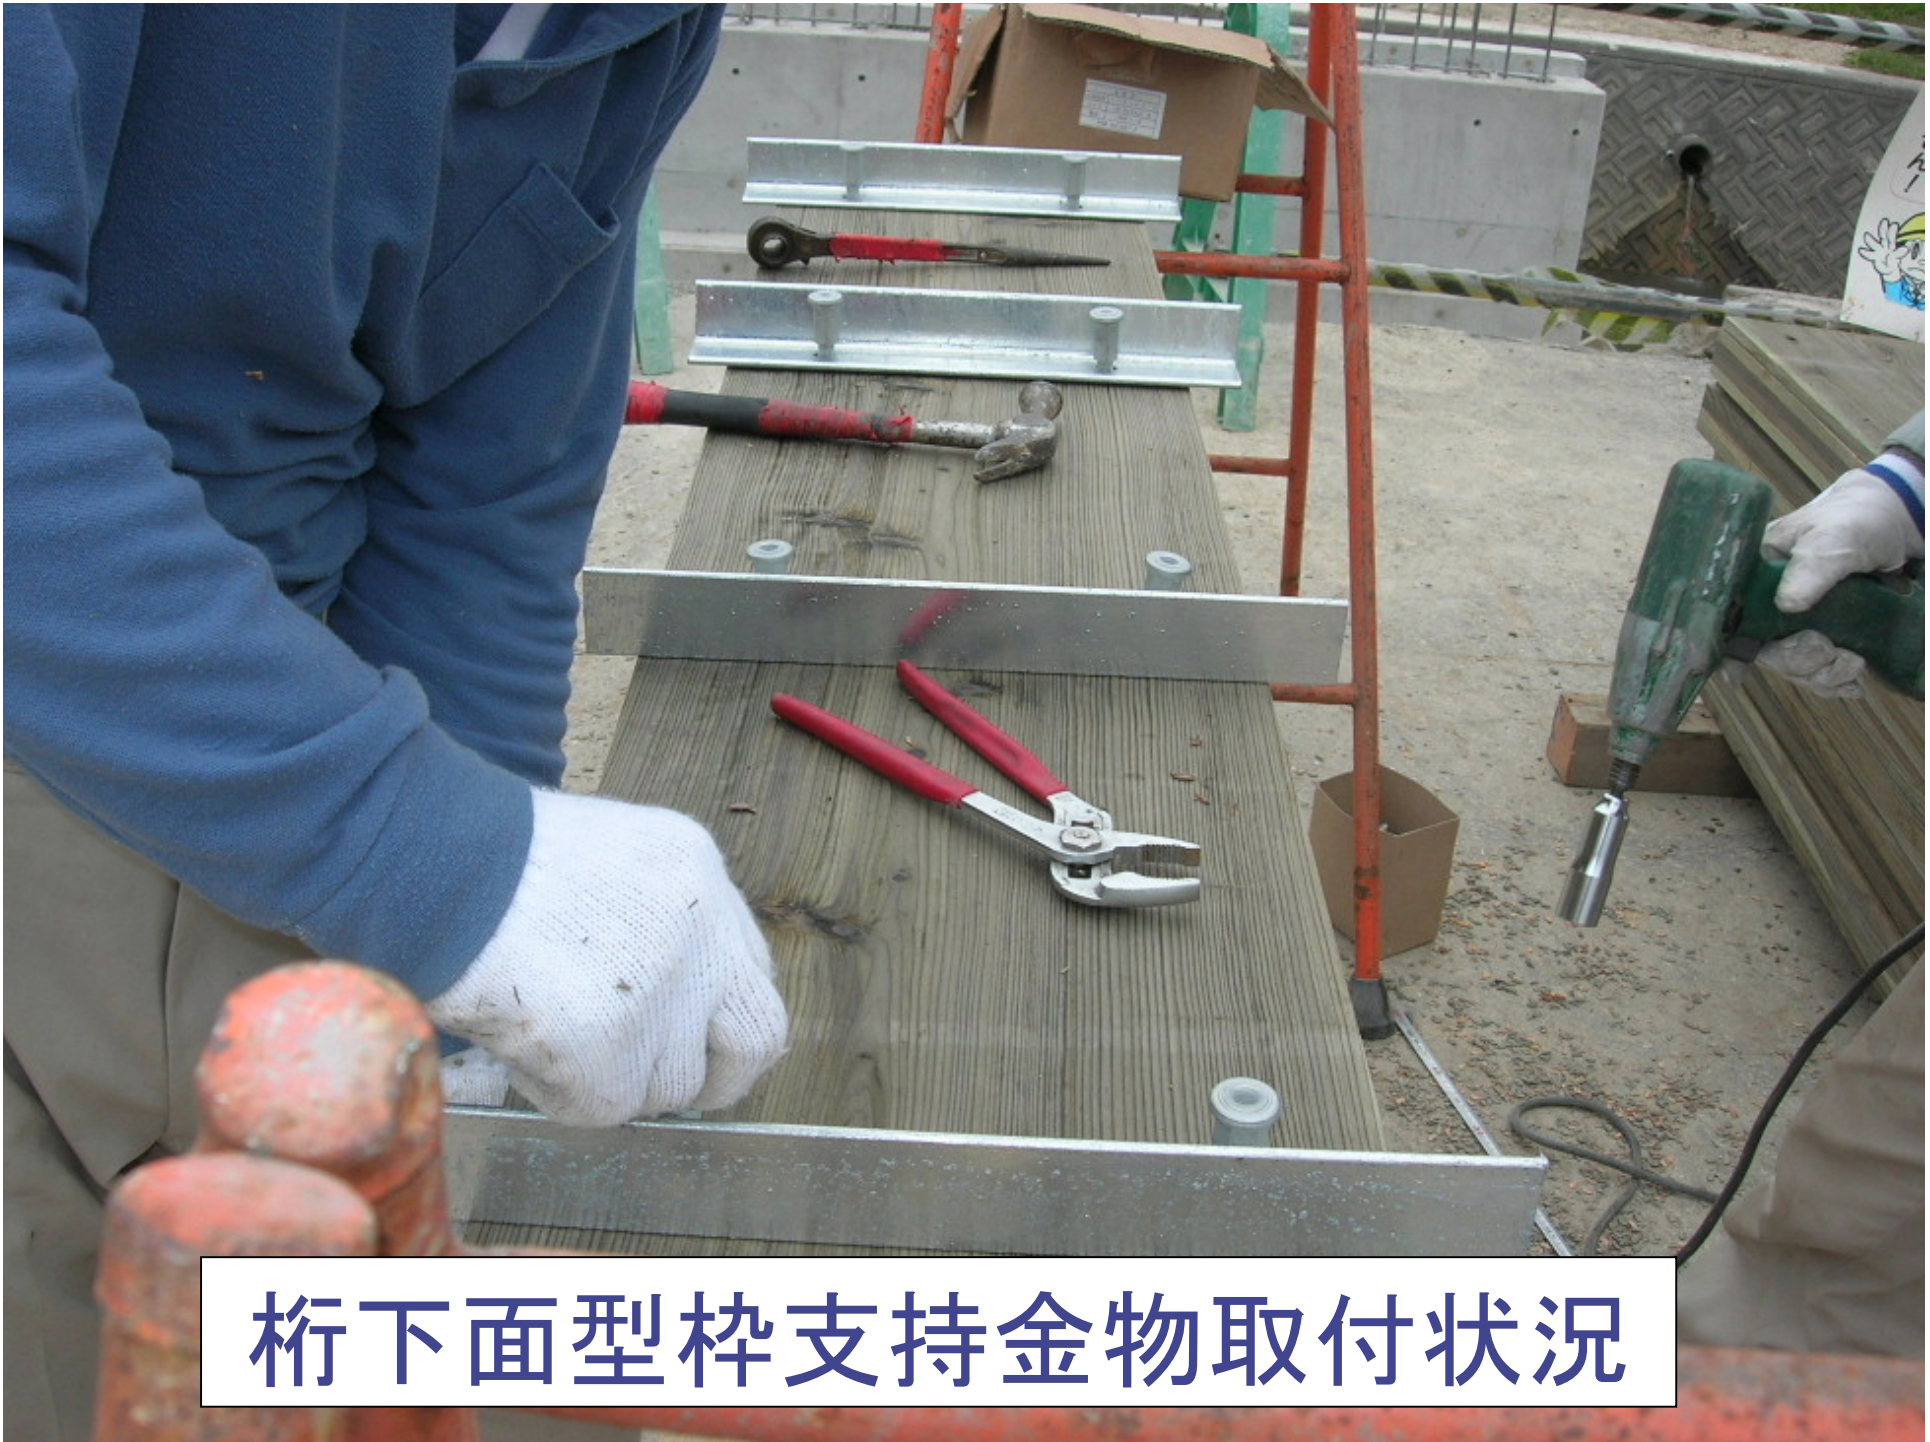
桁下面型枠支持金物取付状況

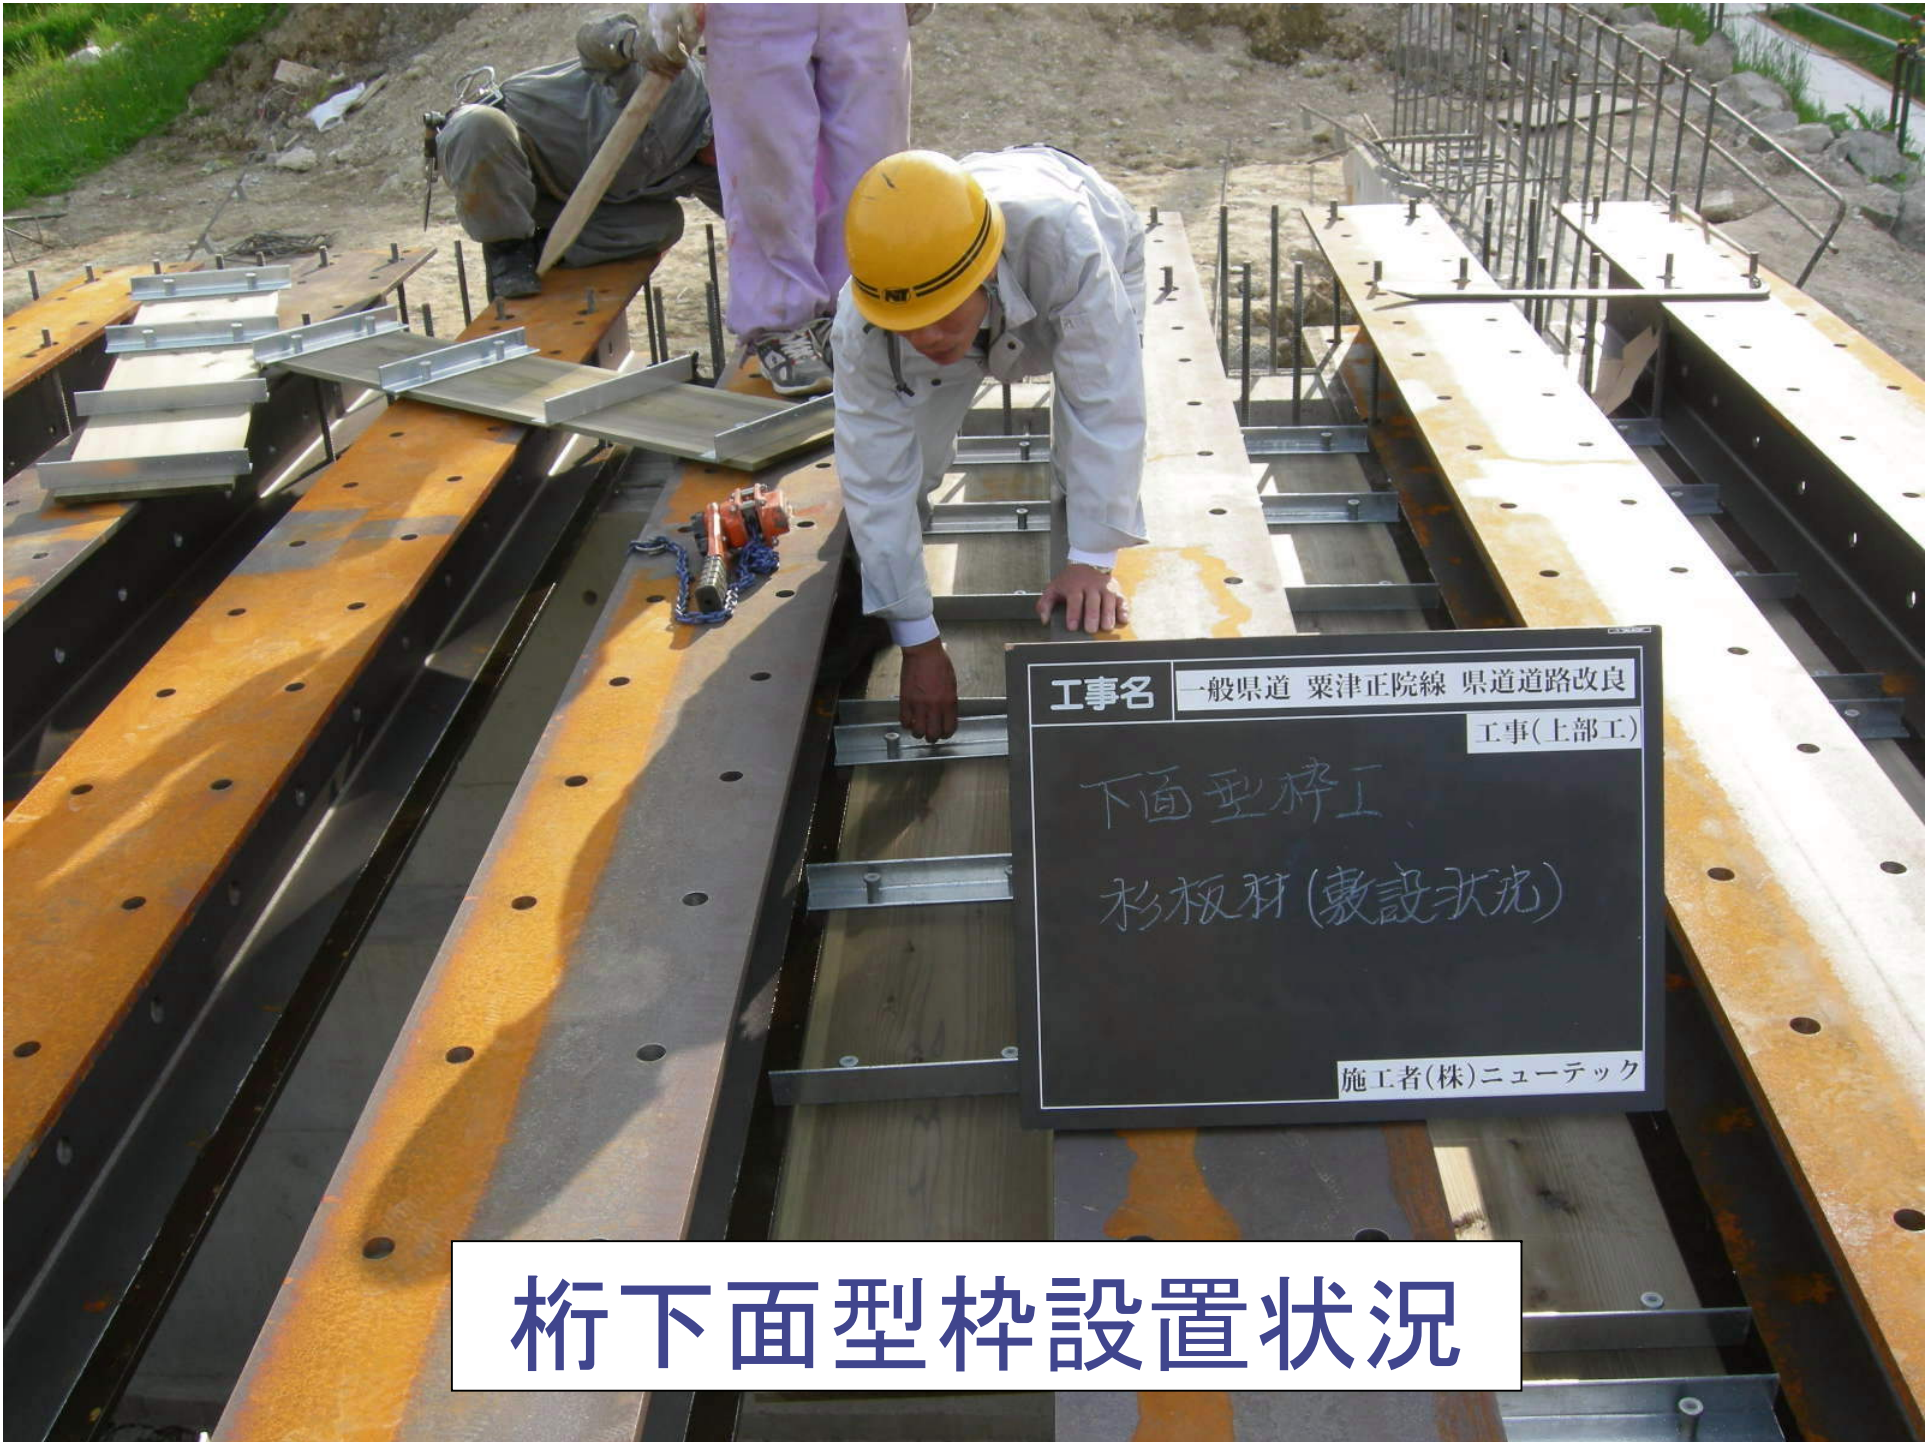
桁下面型枠設置状況

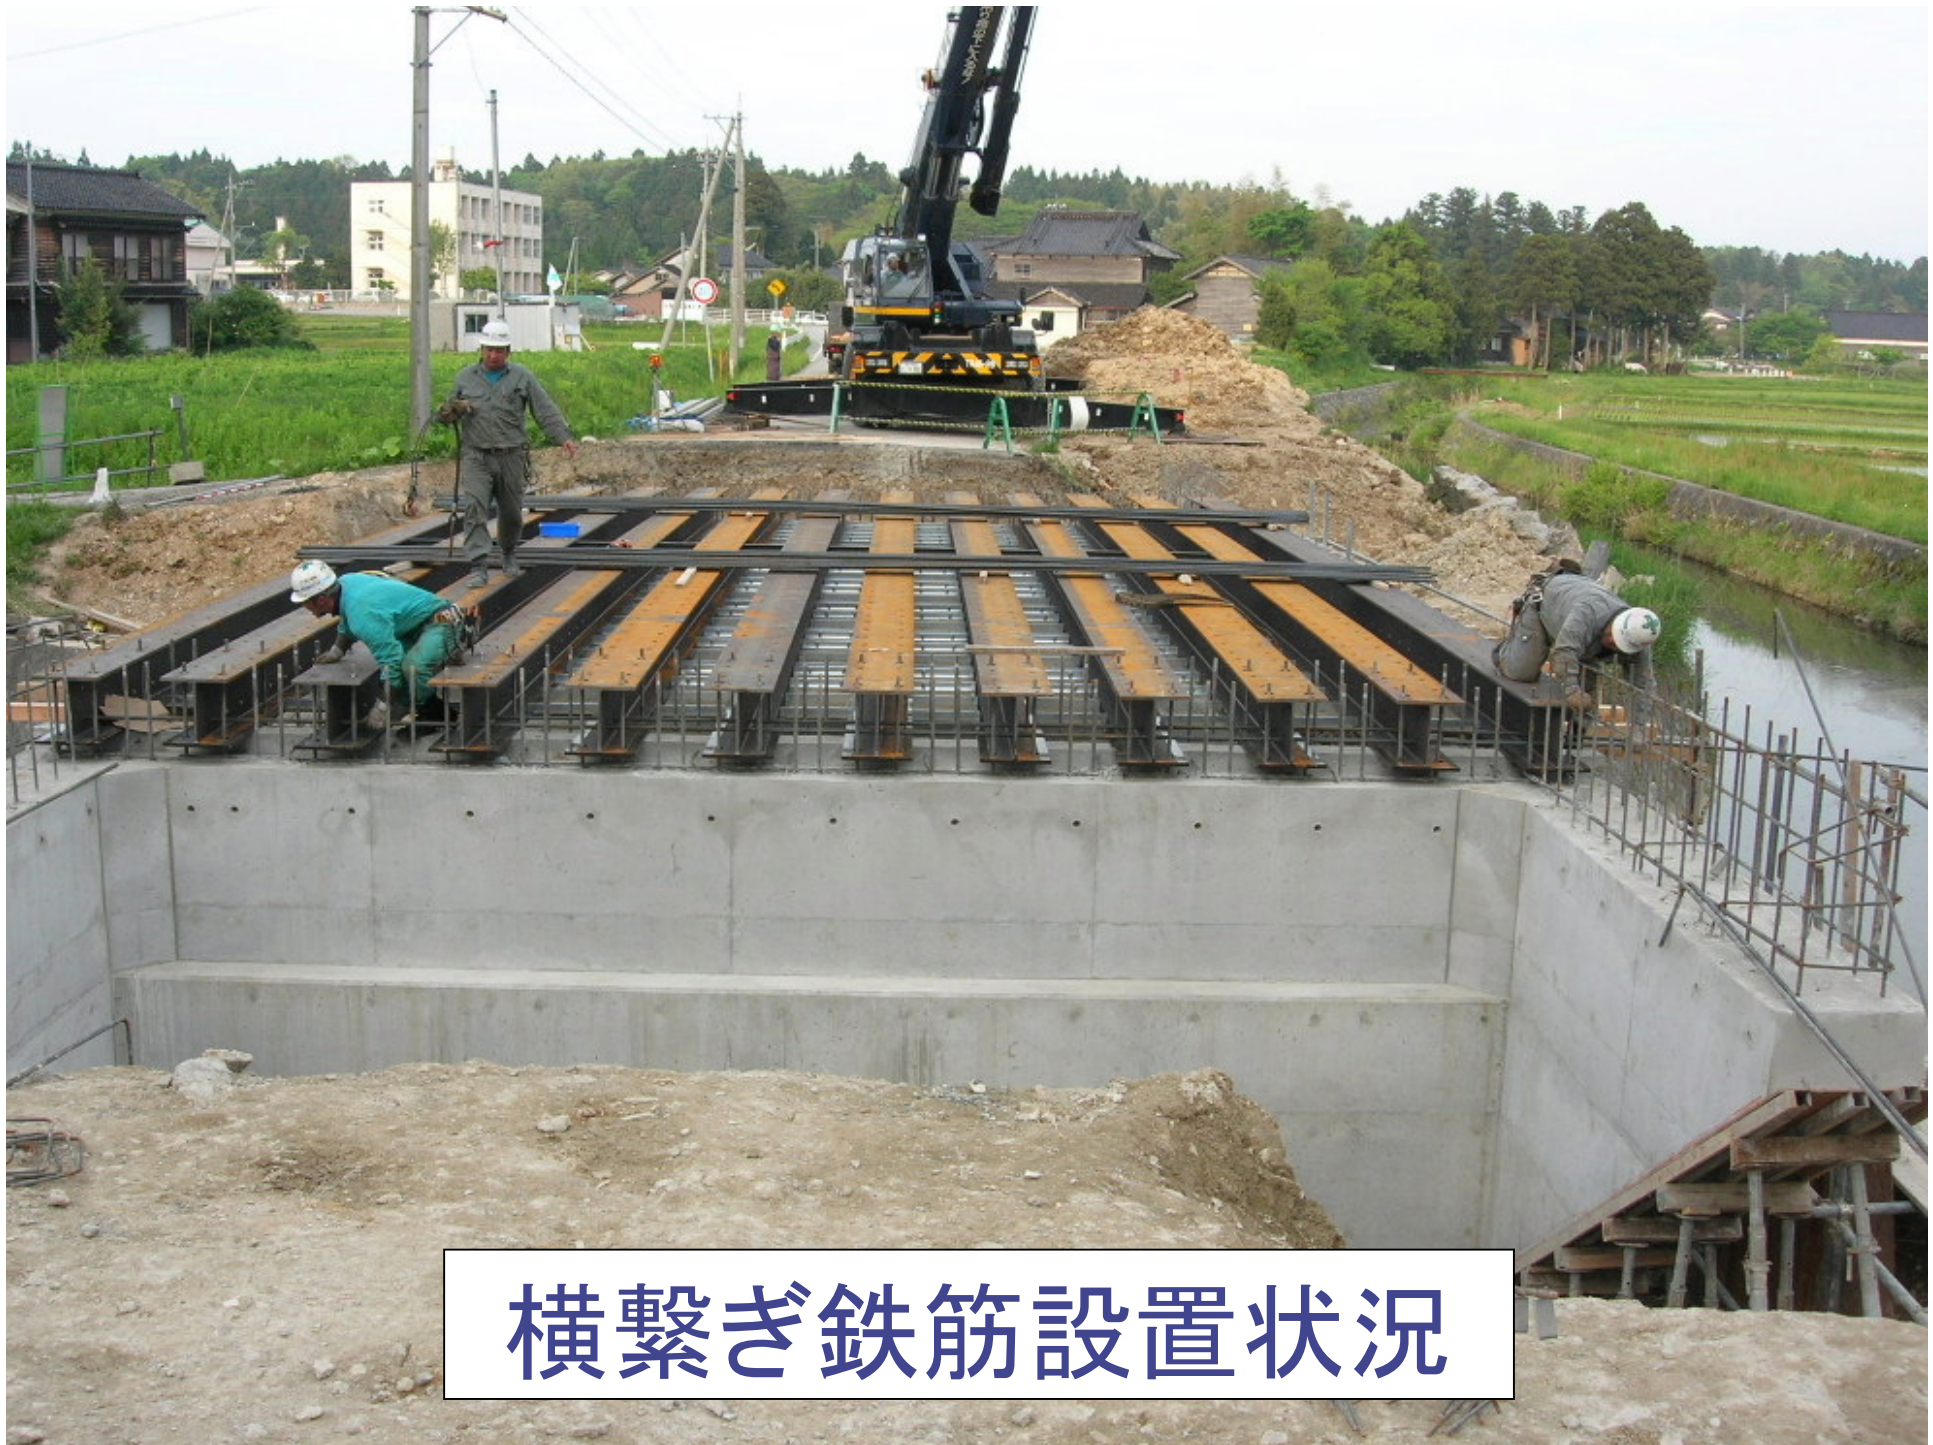
横繋ぎ鉄筋設置状況
