施工例写真(塚田橋)

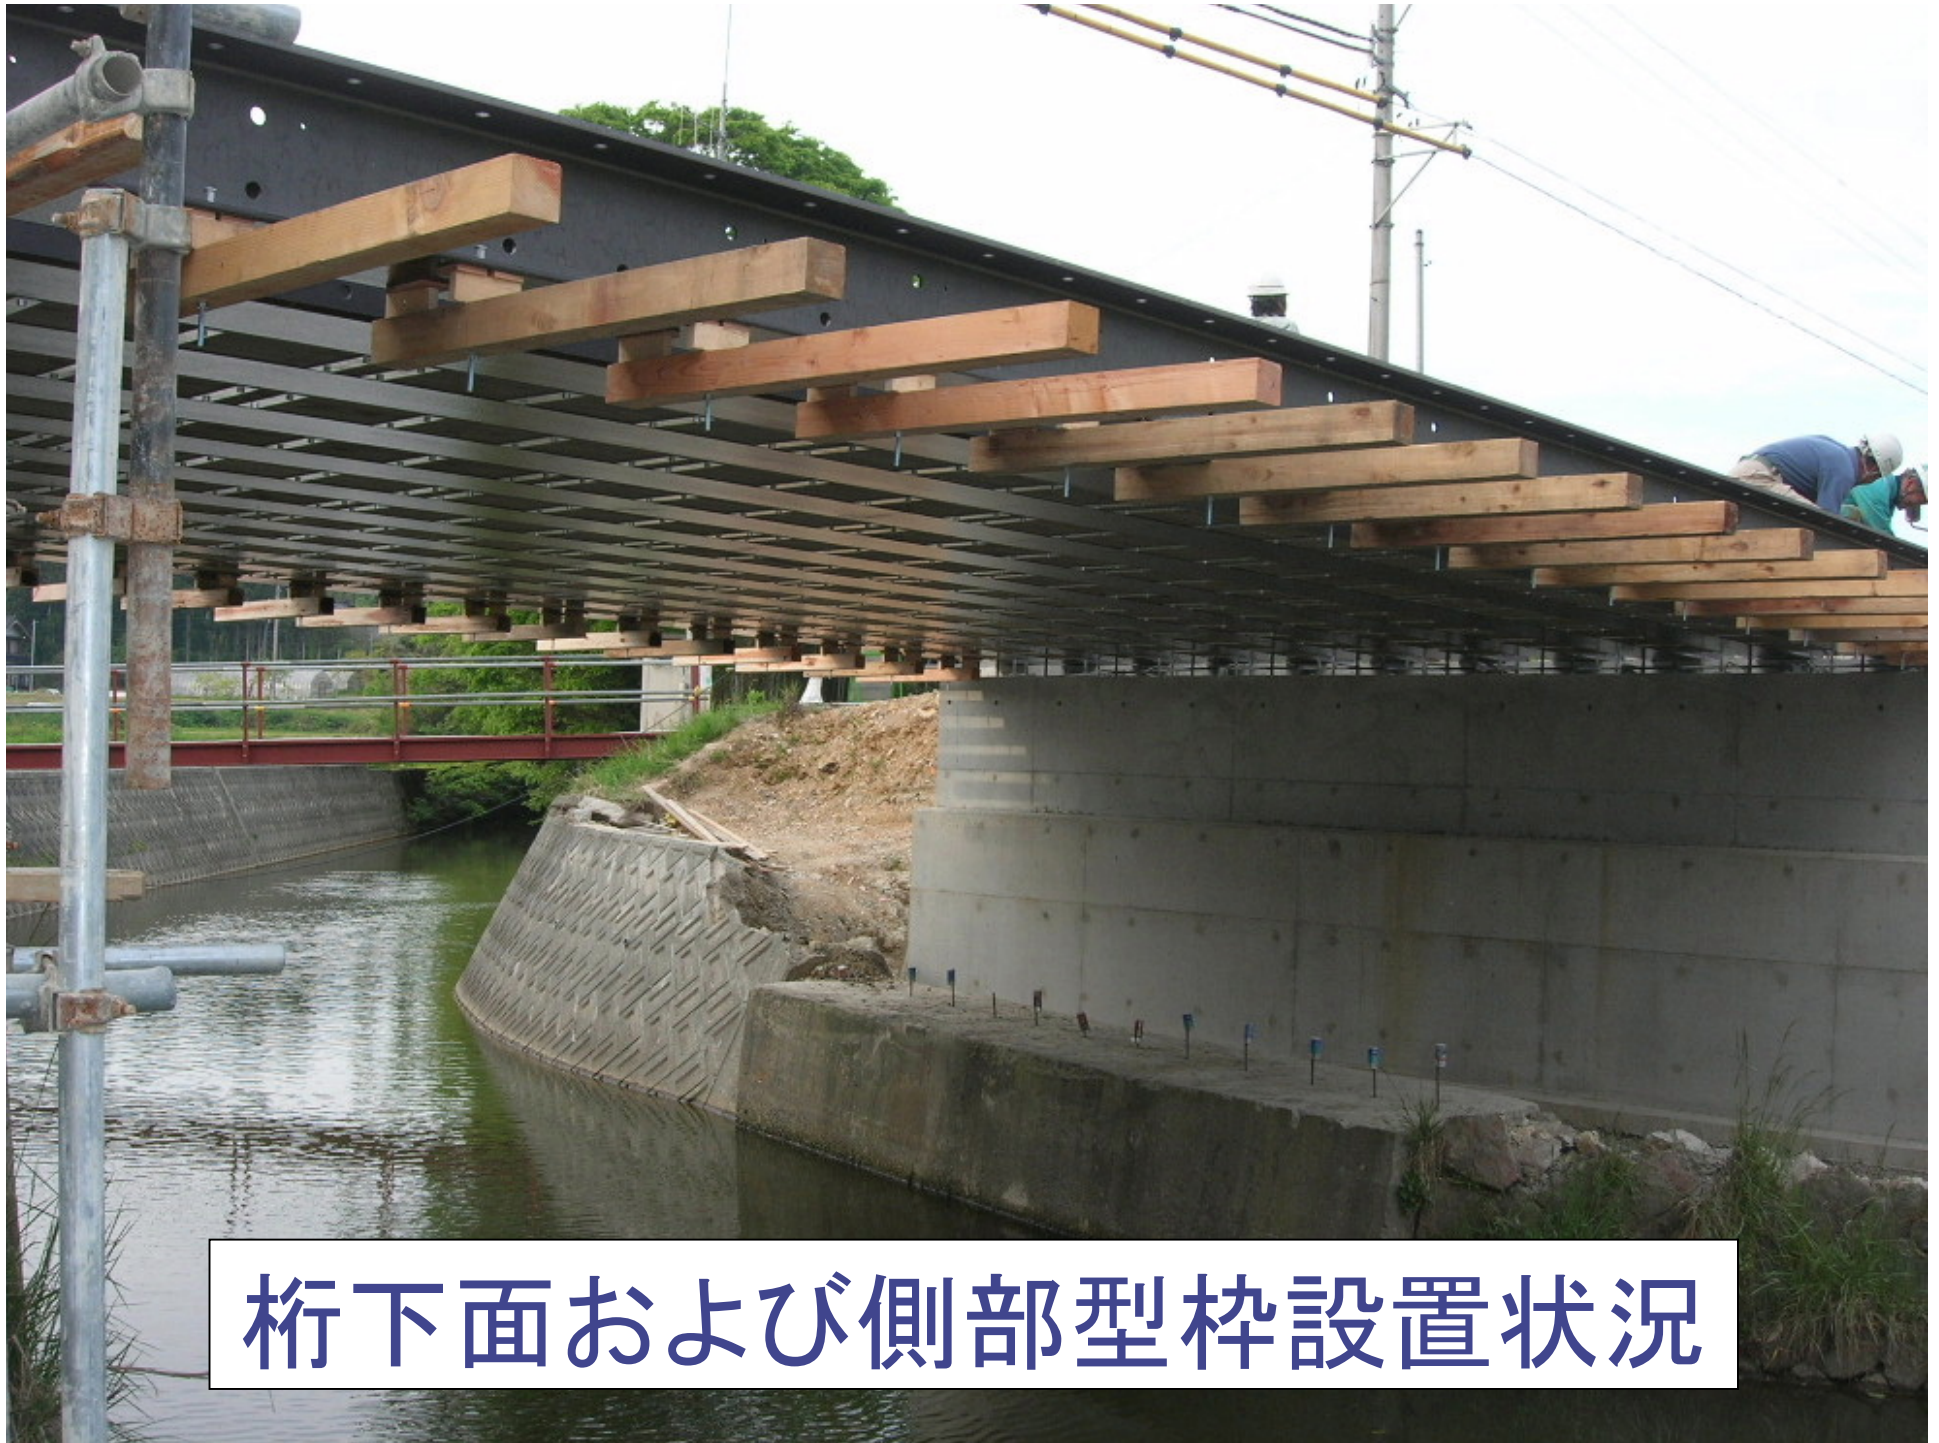
桁下面および側部型枠設置状況

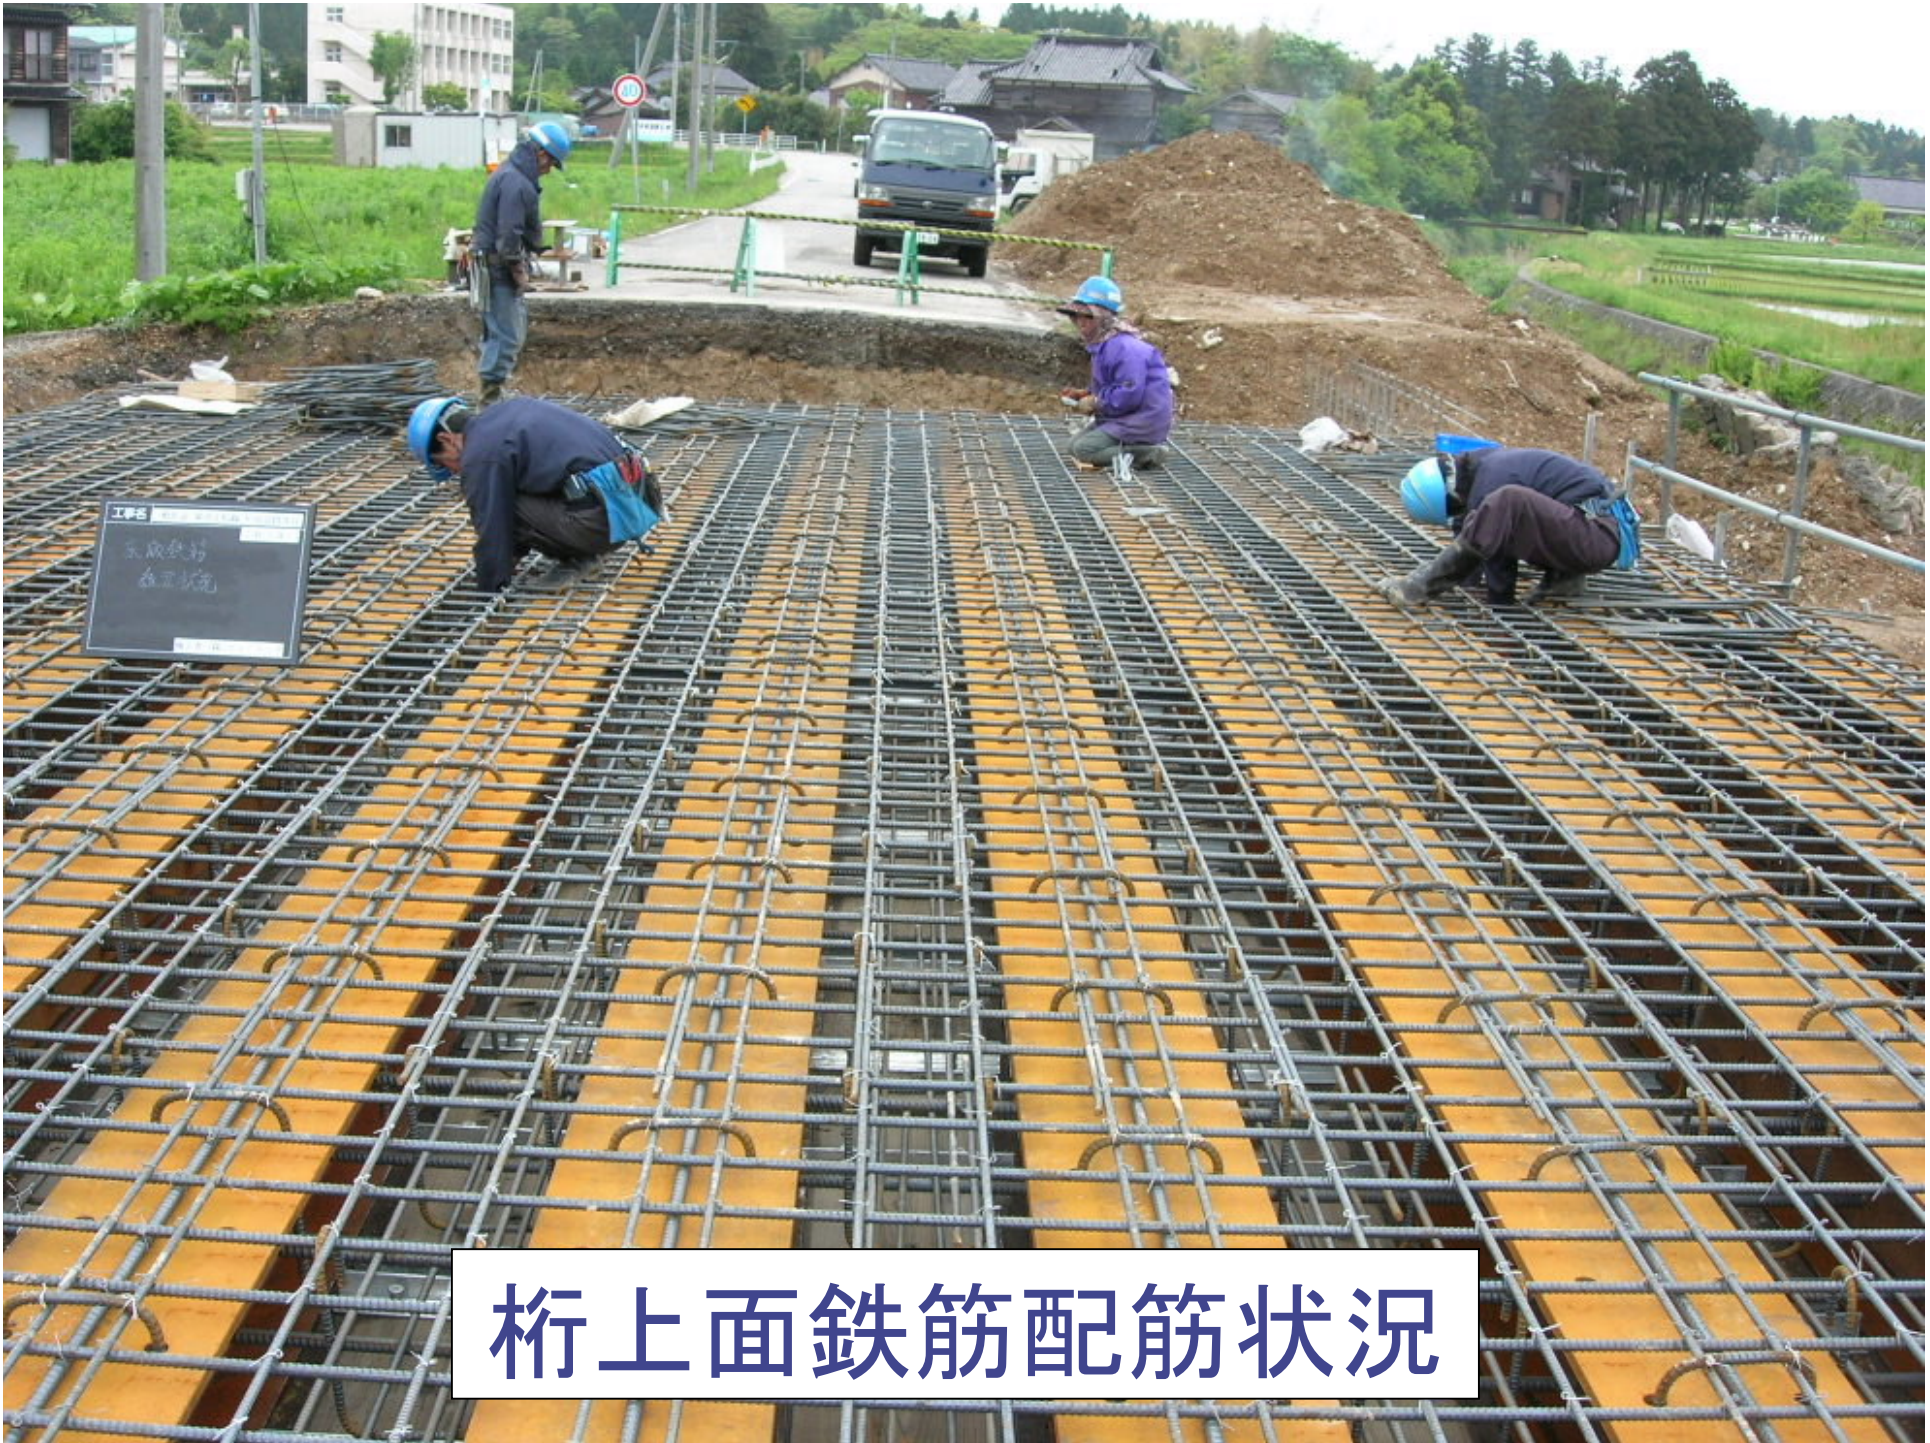
桁上面鉄筋配筋状況

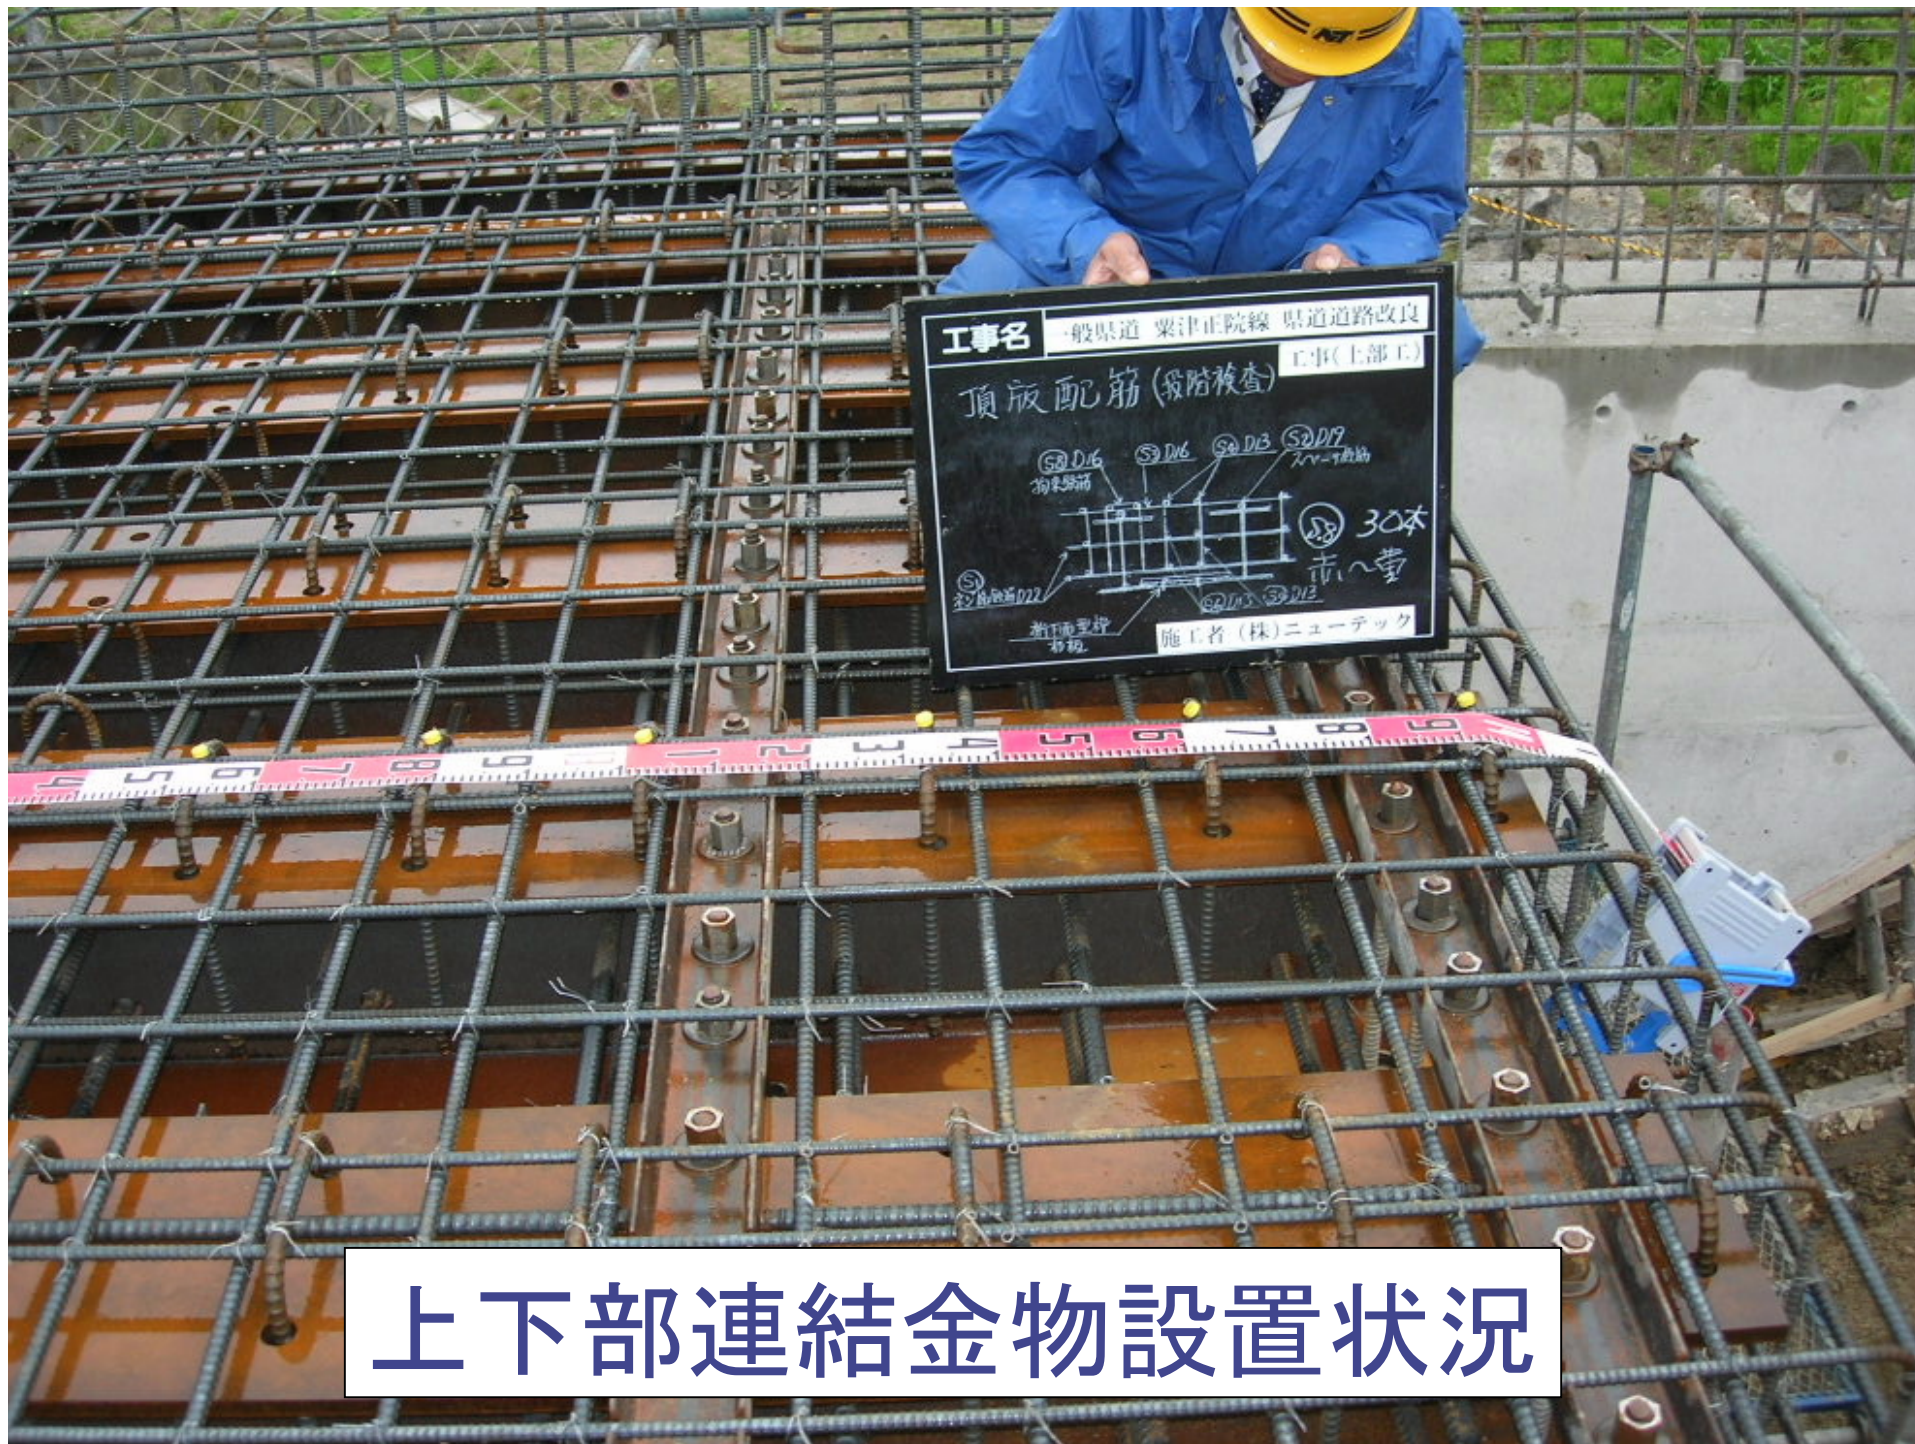
上下部連結金物設置状況

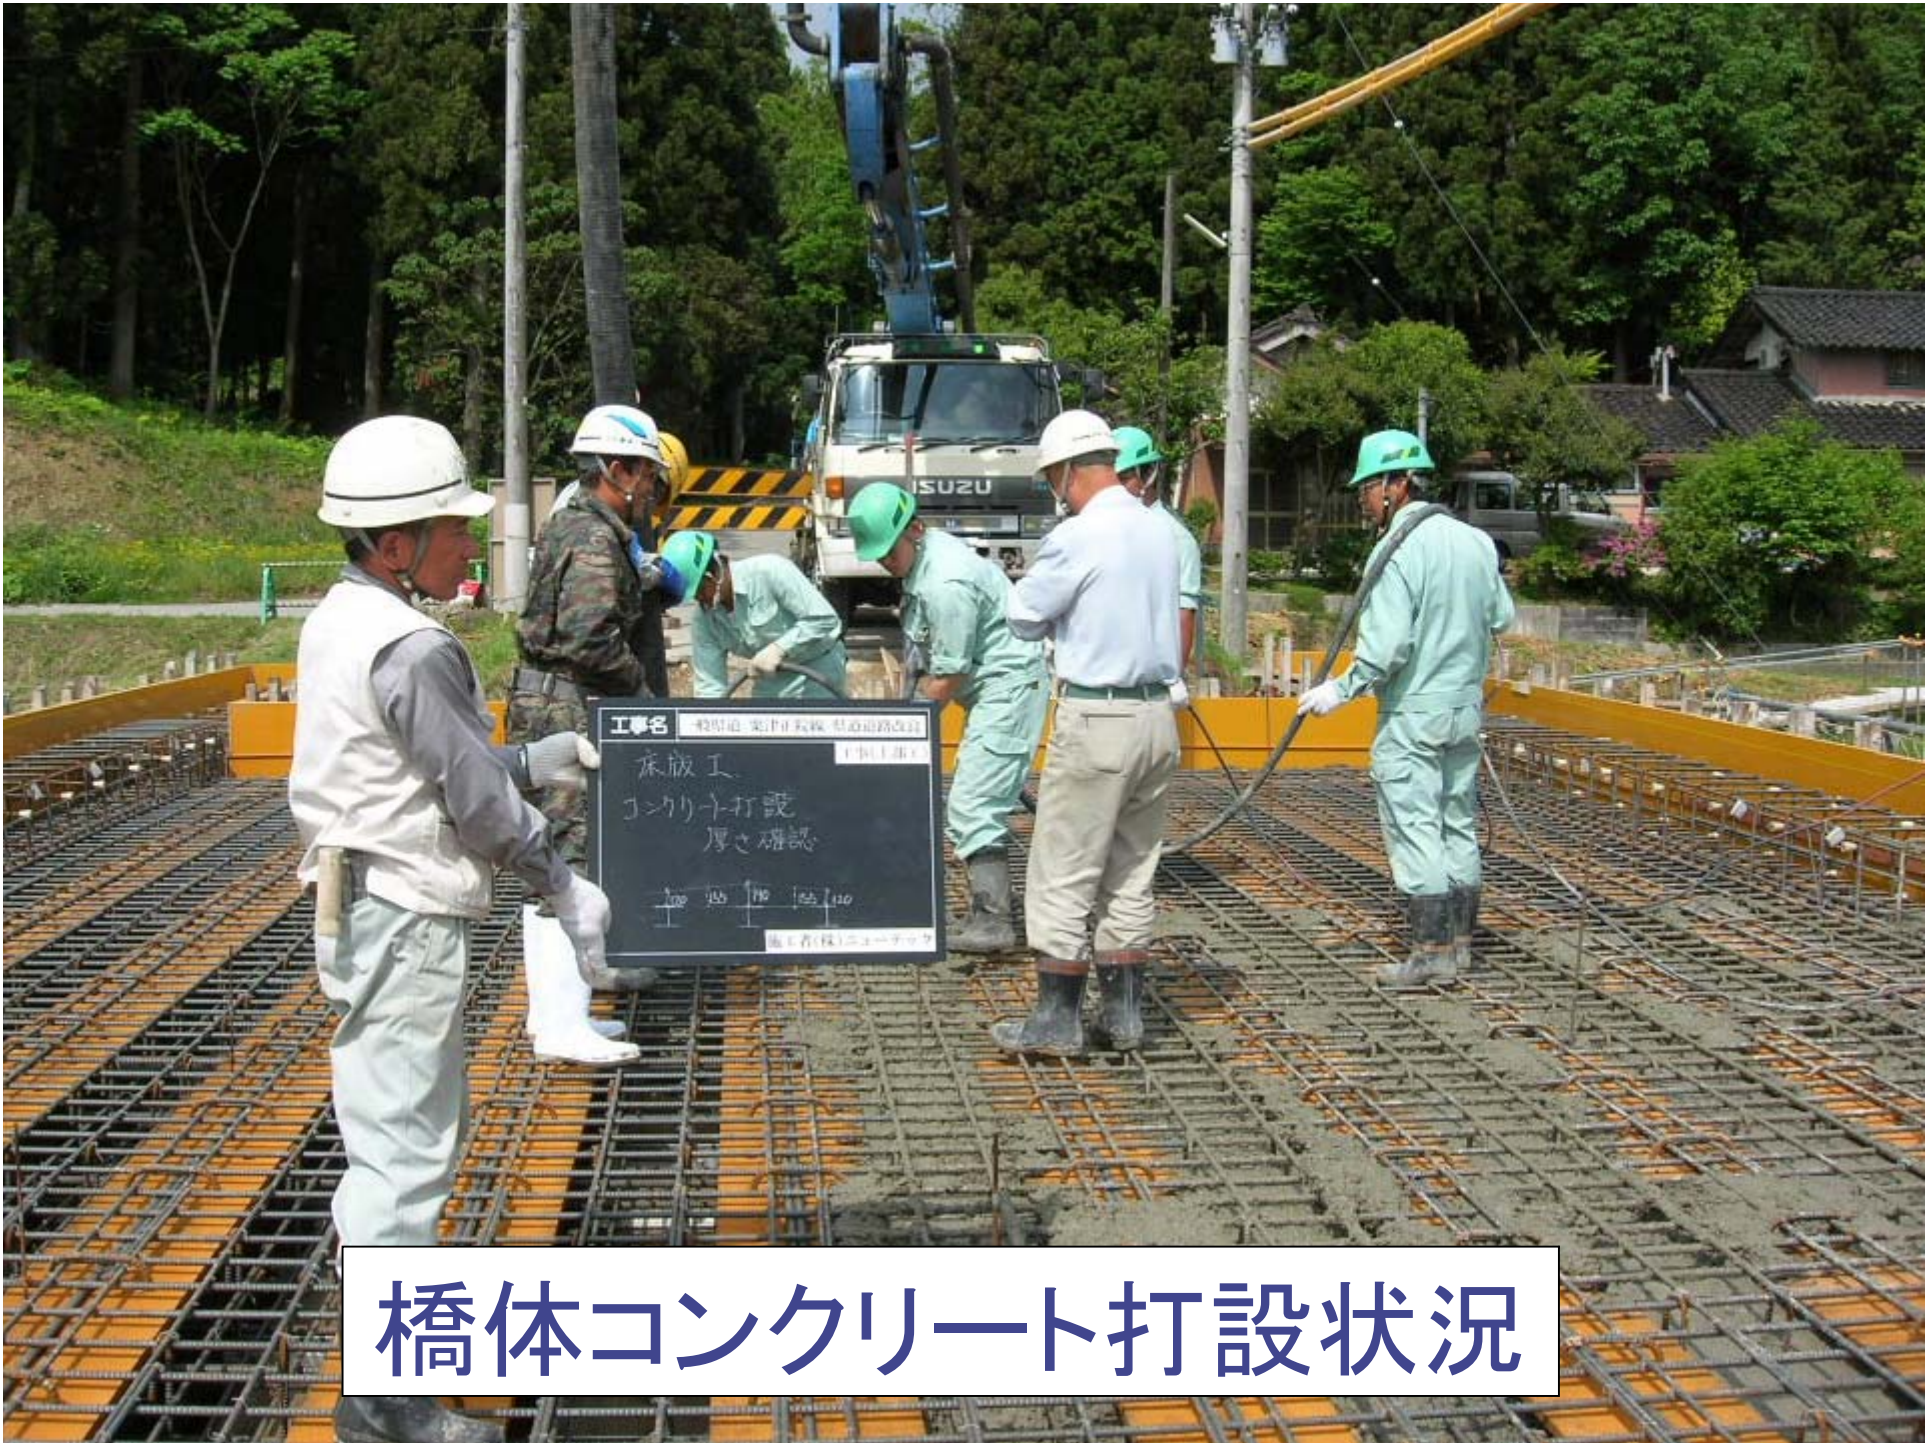
工事名 岐阜県 美濃郡 萩原町 萩原町道路改良
1号工区
床版工
コンクリート打設
厚さ確認
100 150 170 180 110
施工者(株)ニューテック

橋体コンクリート打設状況

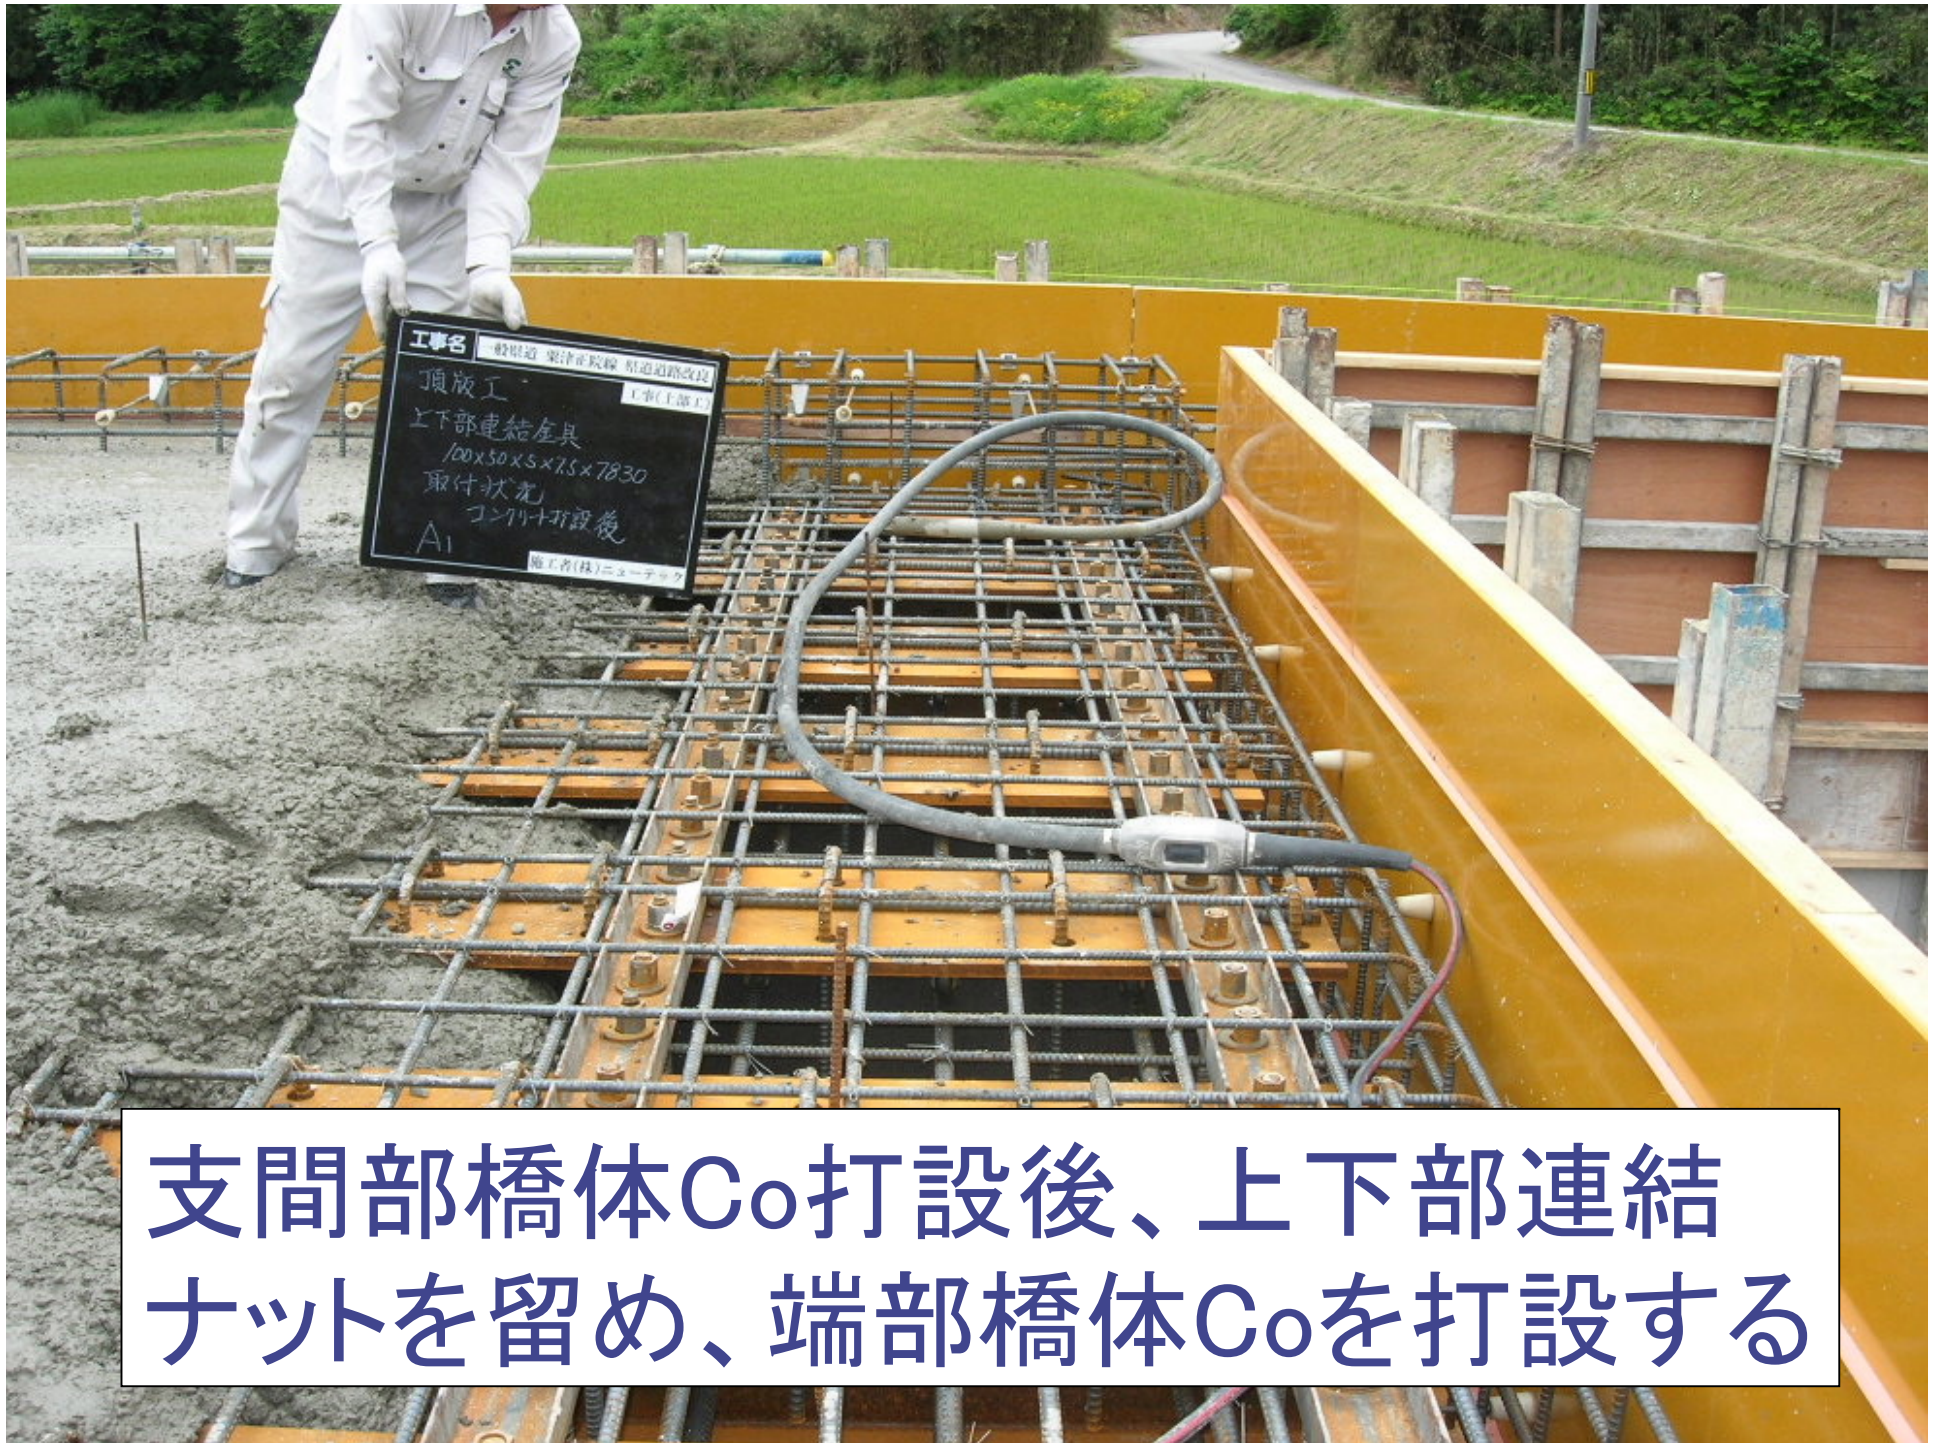
支間部橋体C₀打設後、上下部連結
ナットを留め、端部橋体C₀を打設する

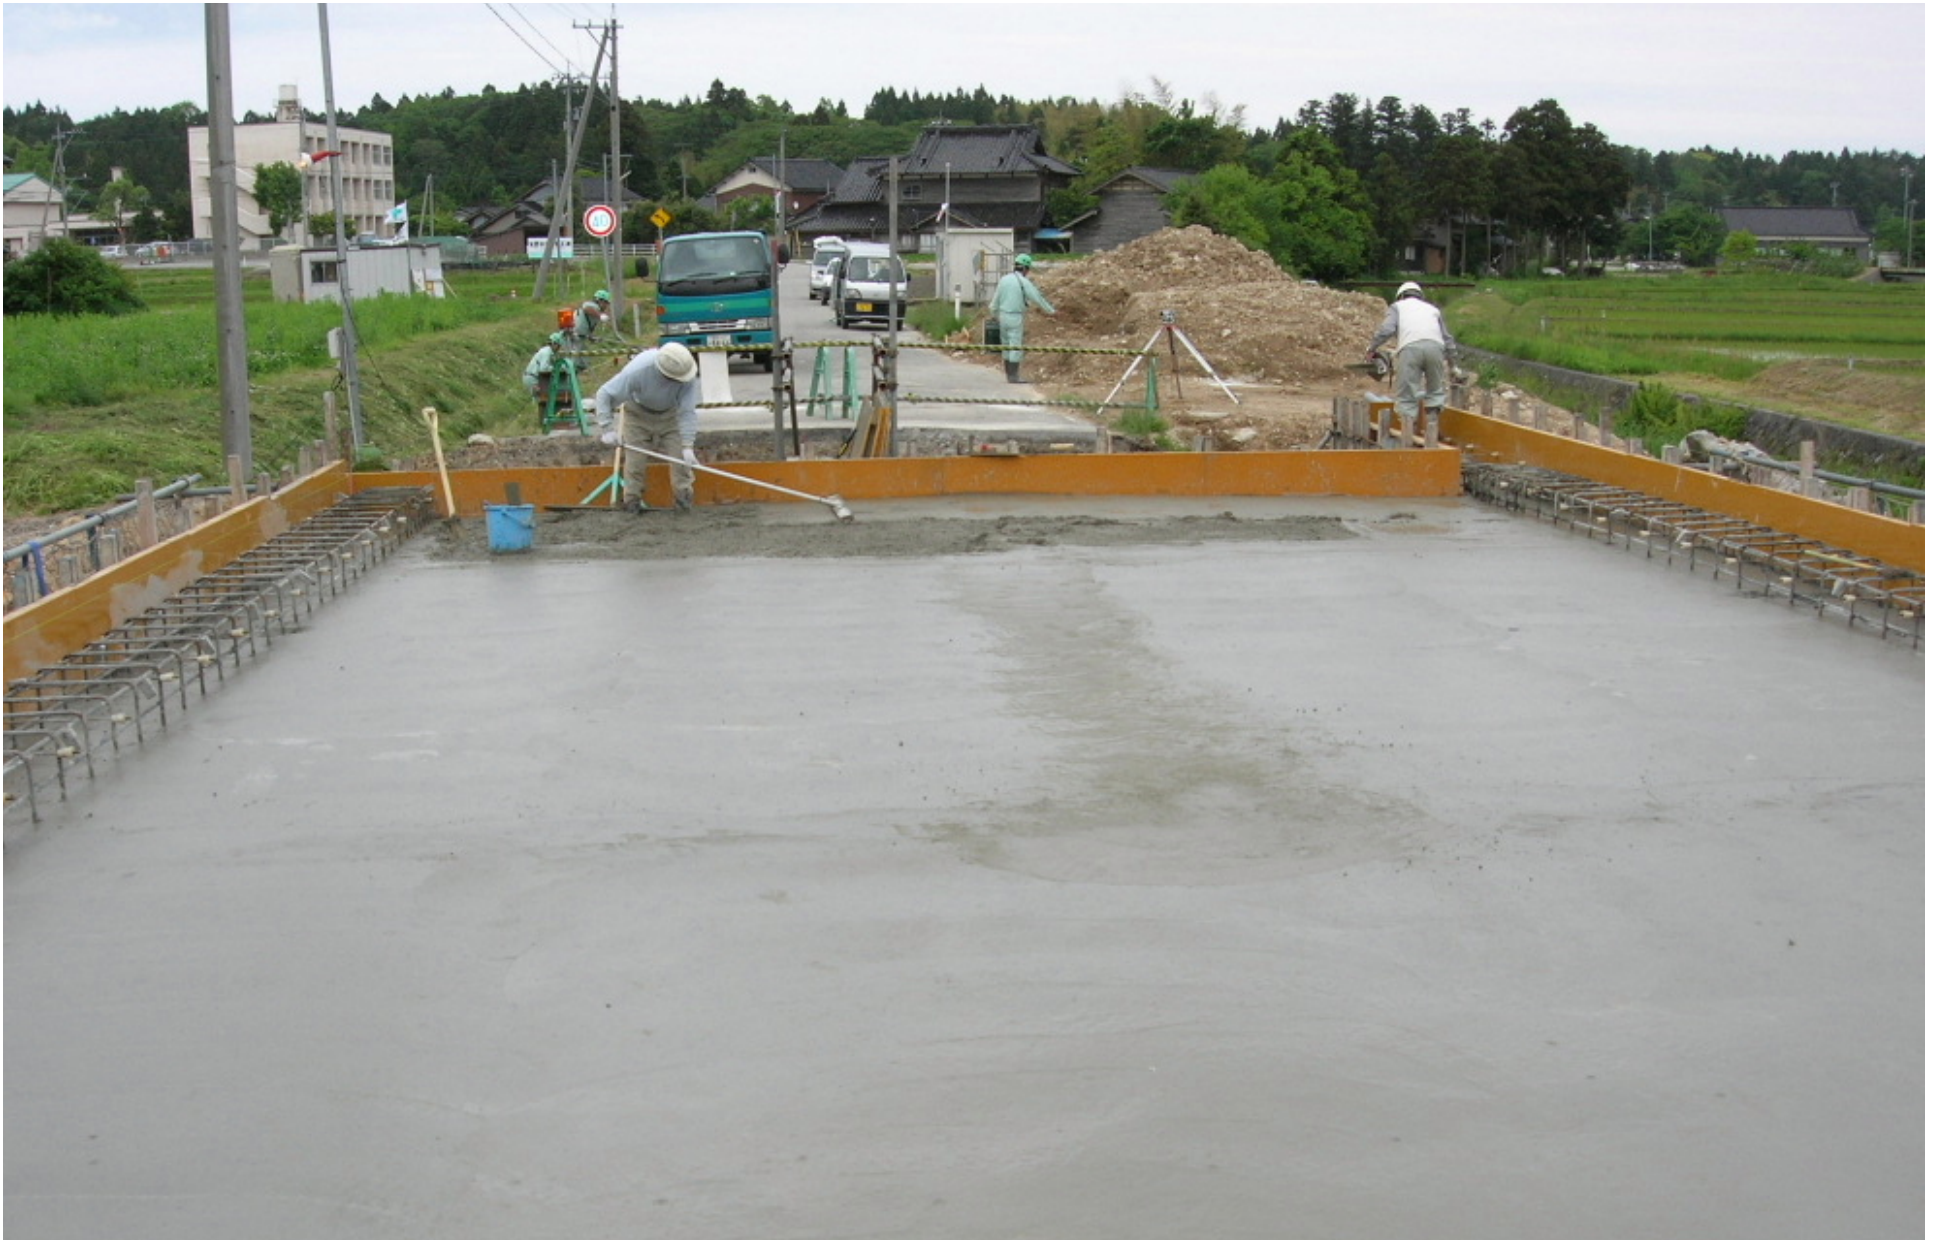
橋体コンクリート打設完了

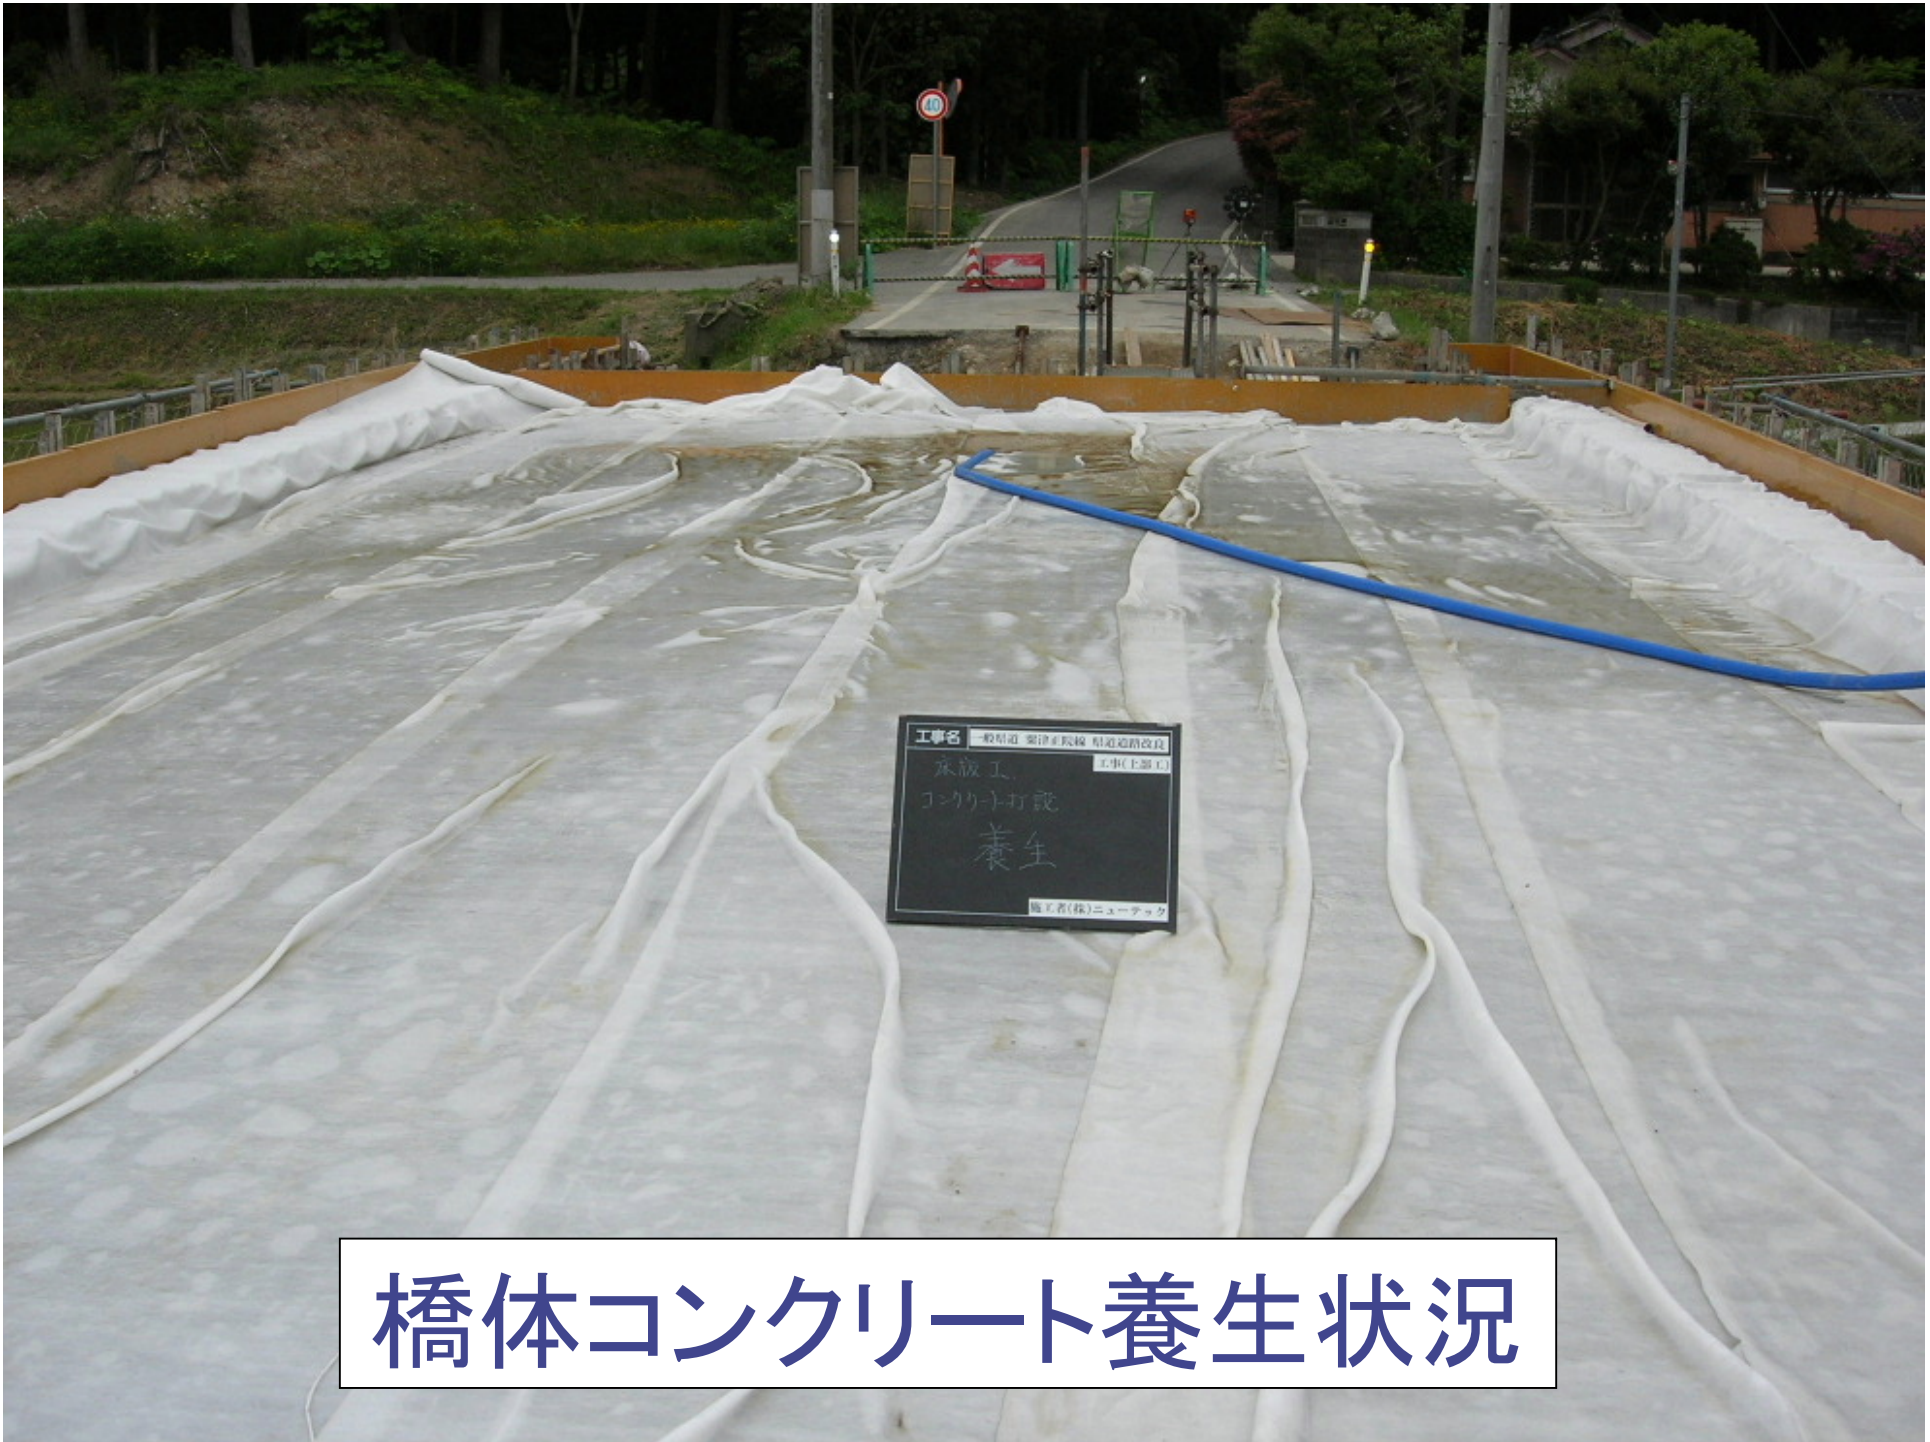
橋体コンクリート養生状況

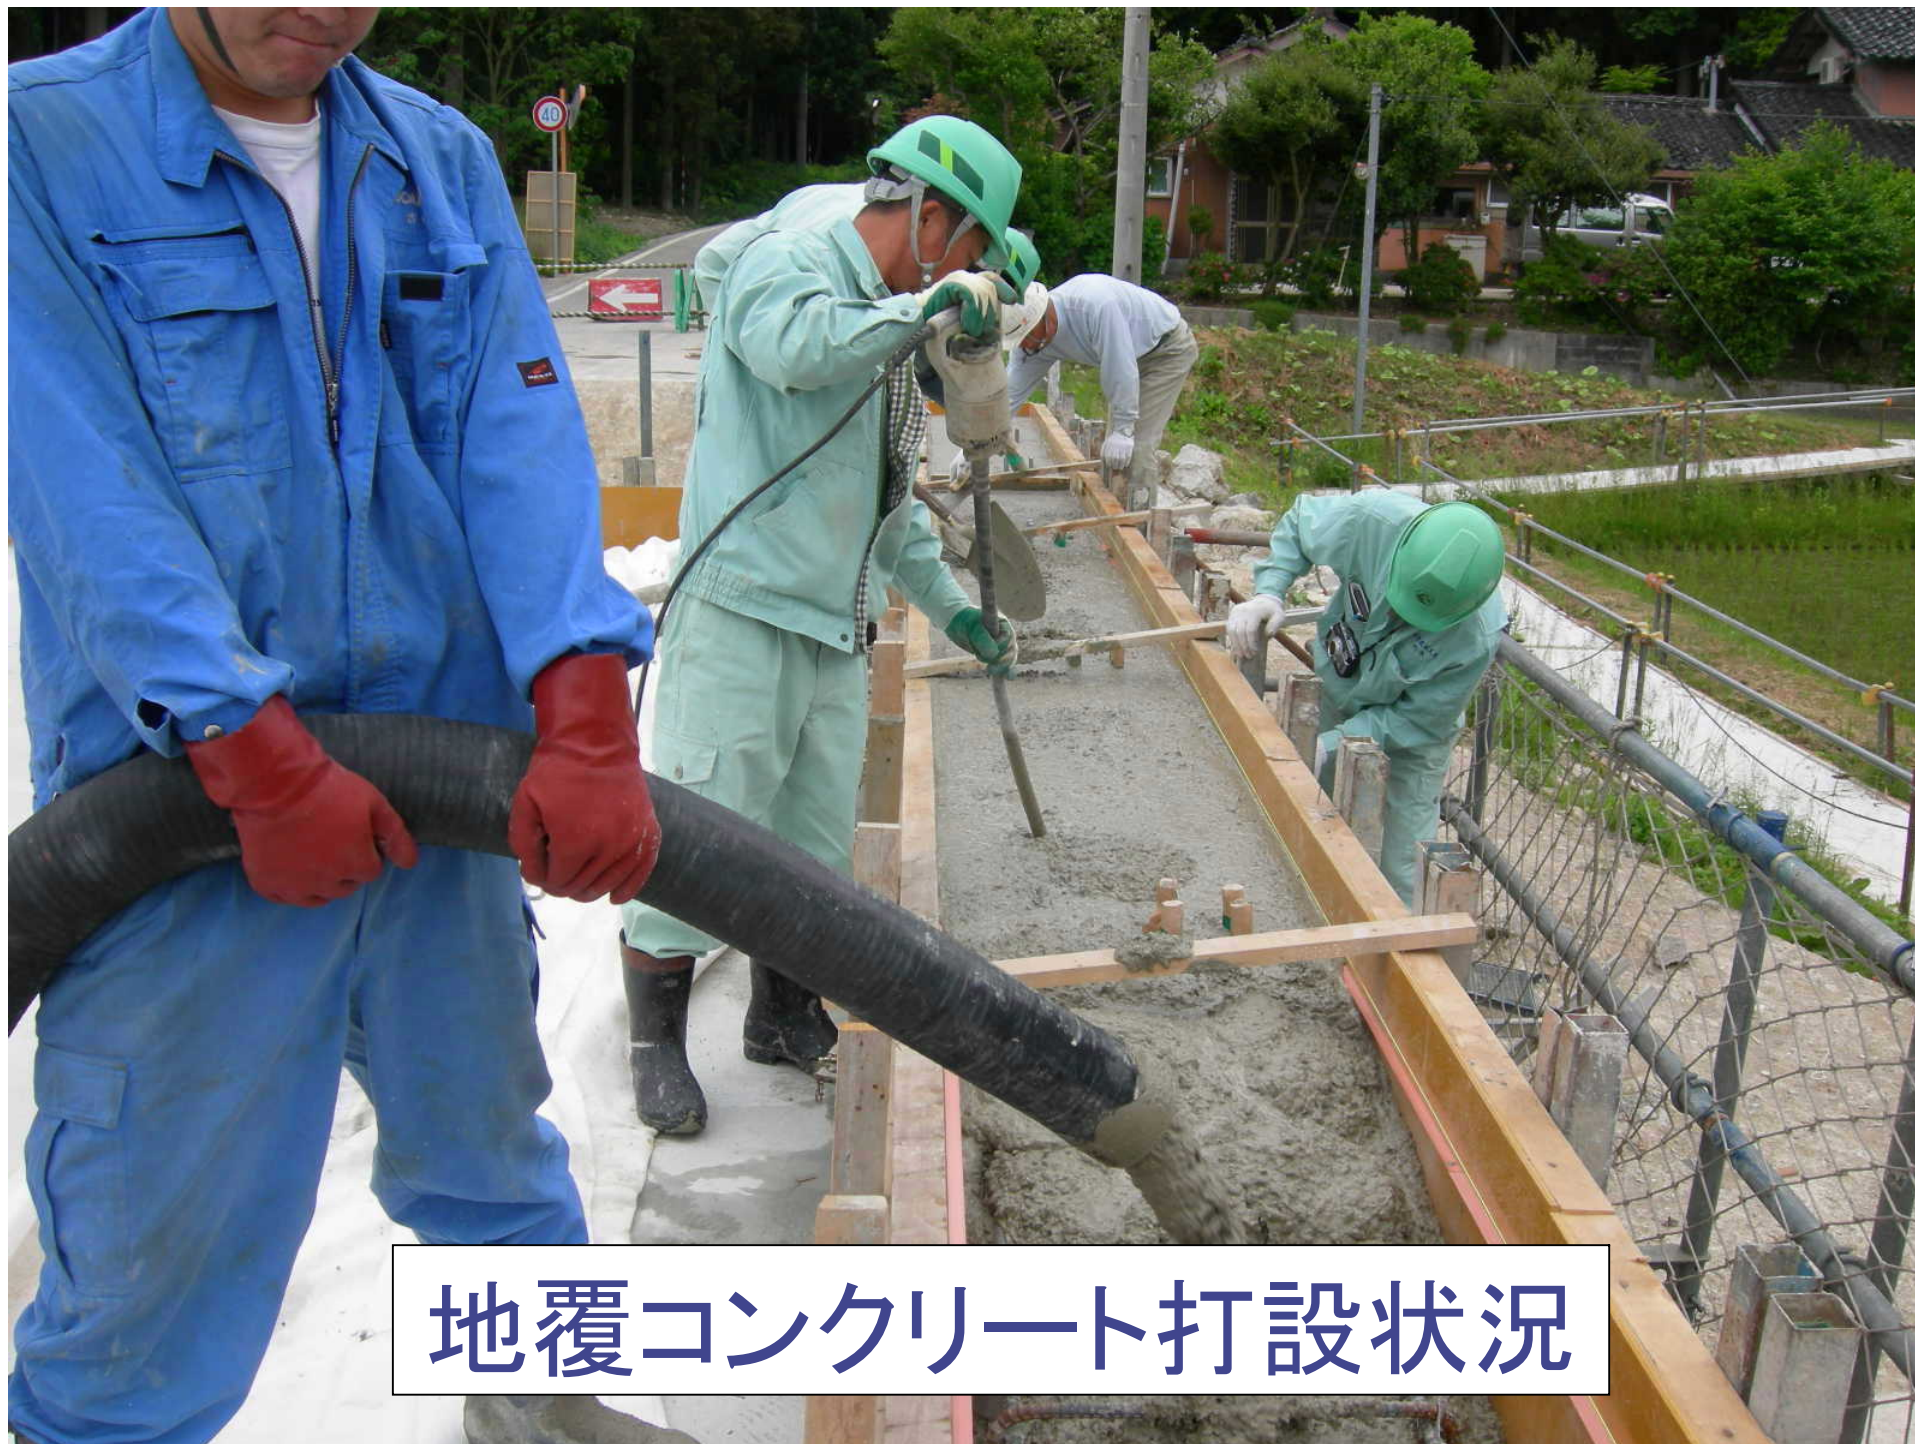
地覆コンクリート打設状況
