施工例写真(塚田橋)

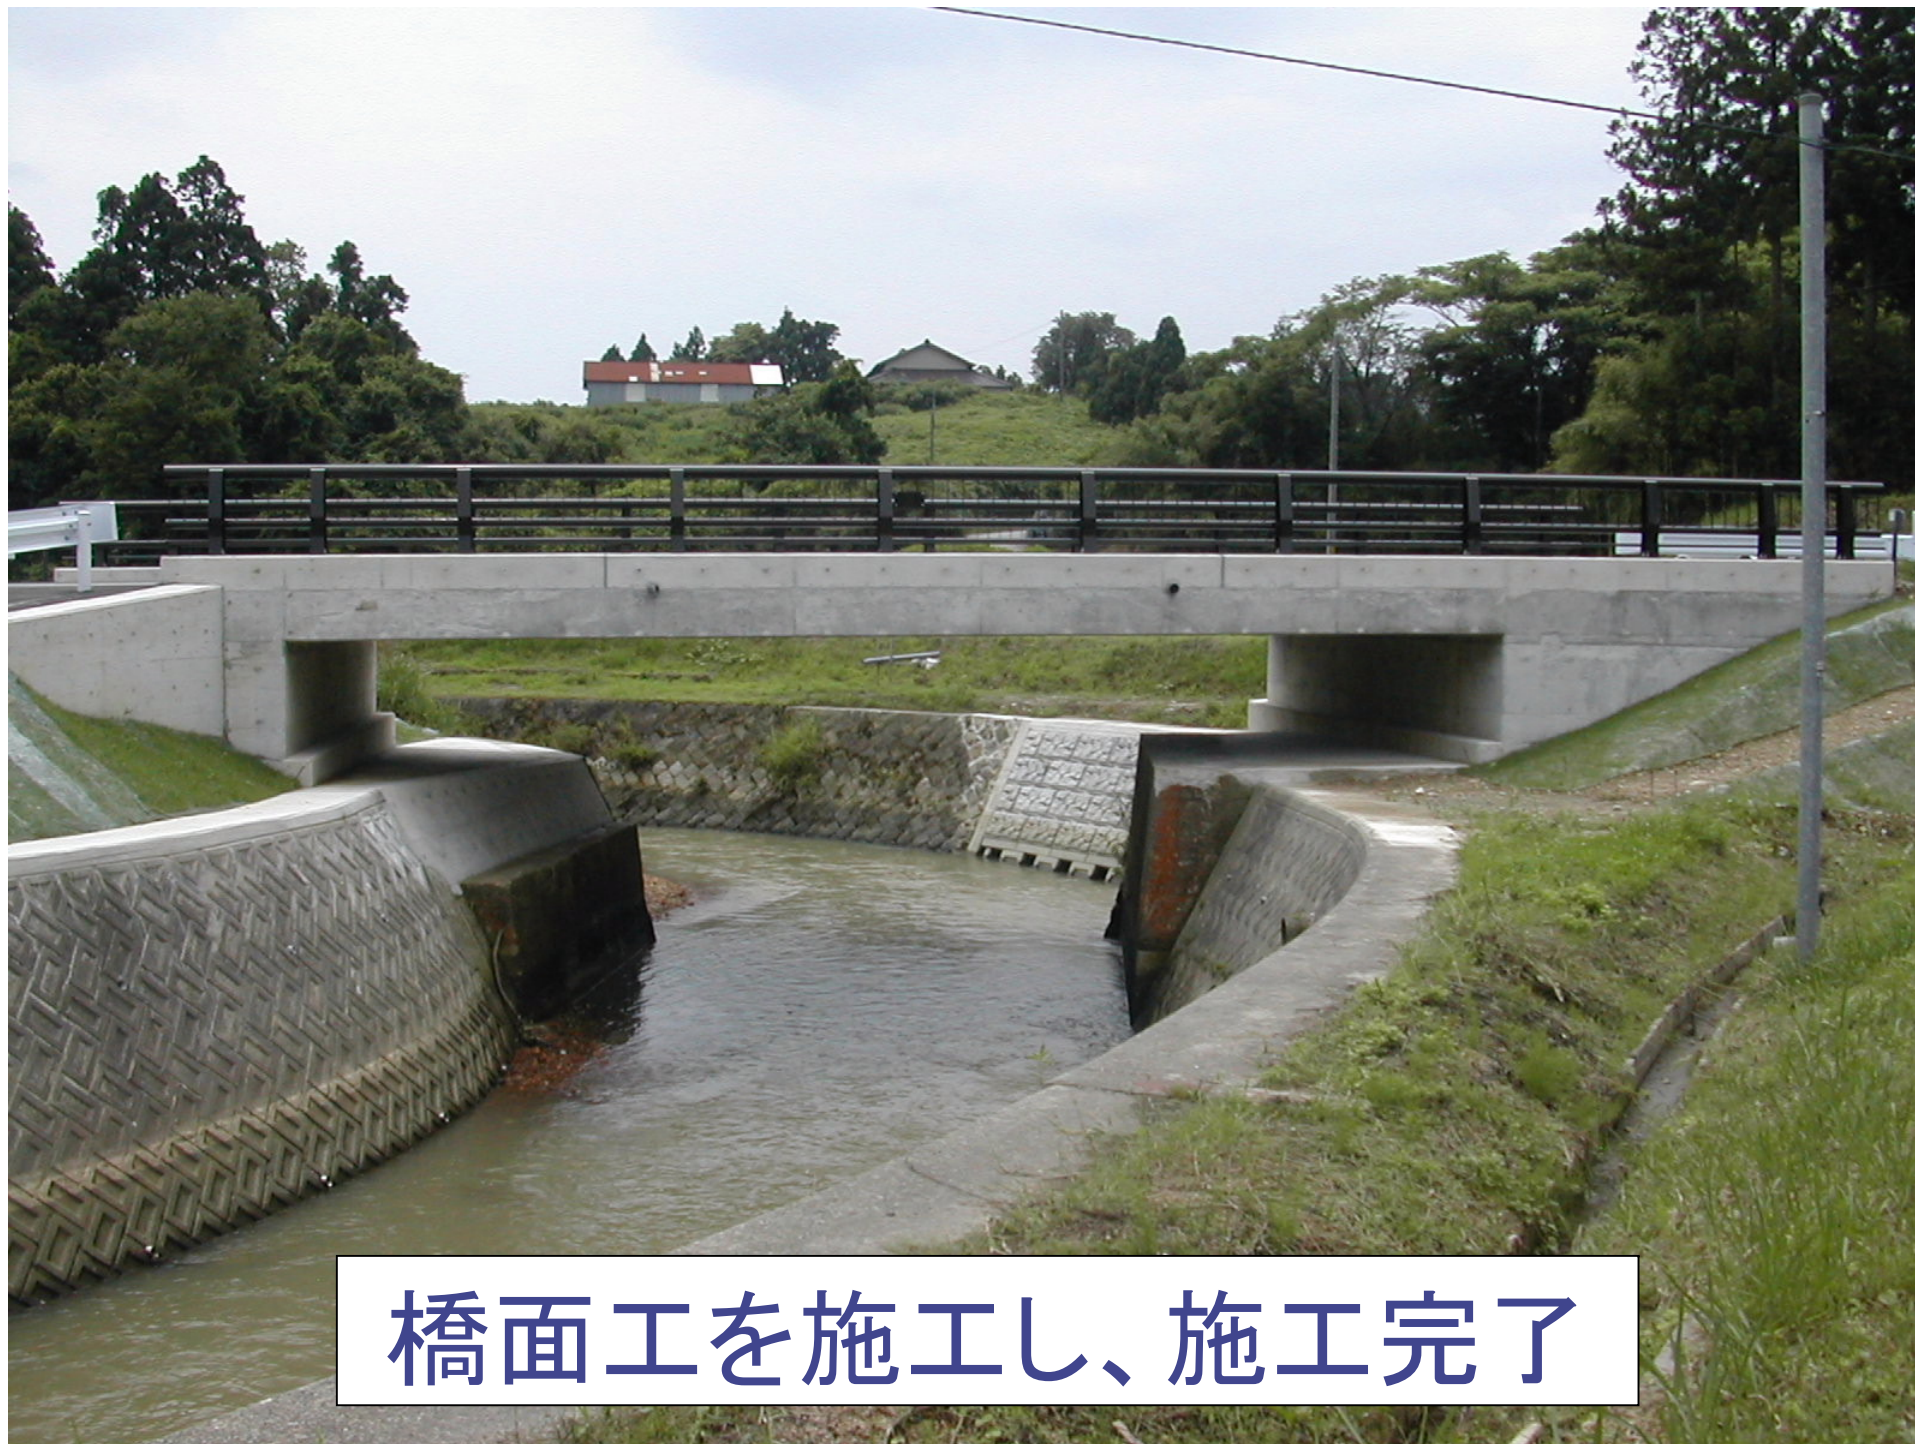
橋面工を施工し、施工完了

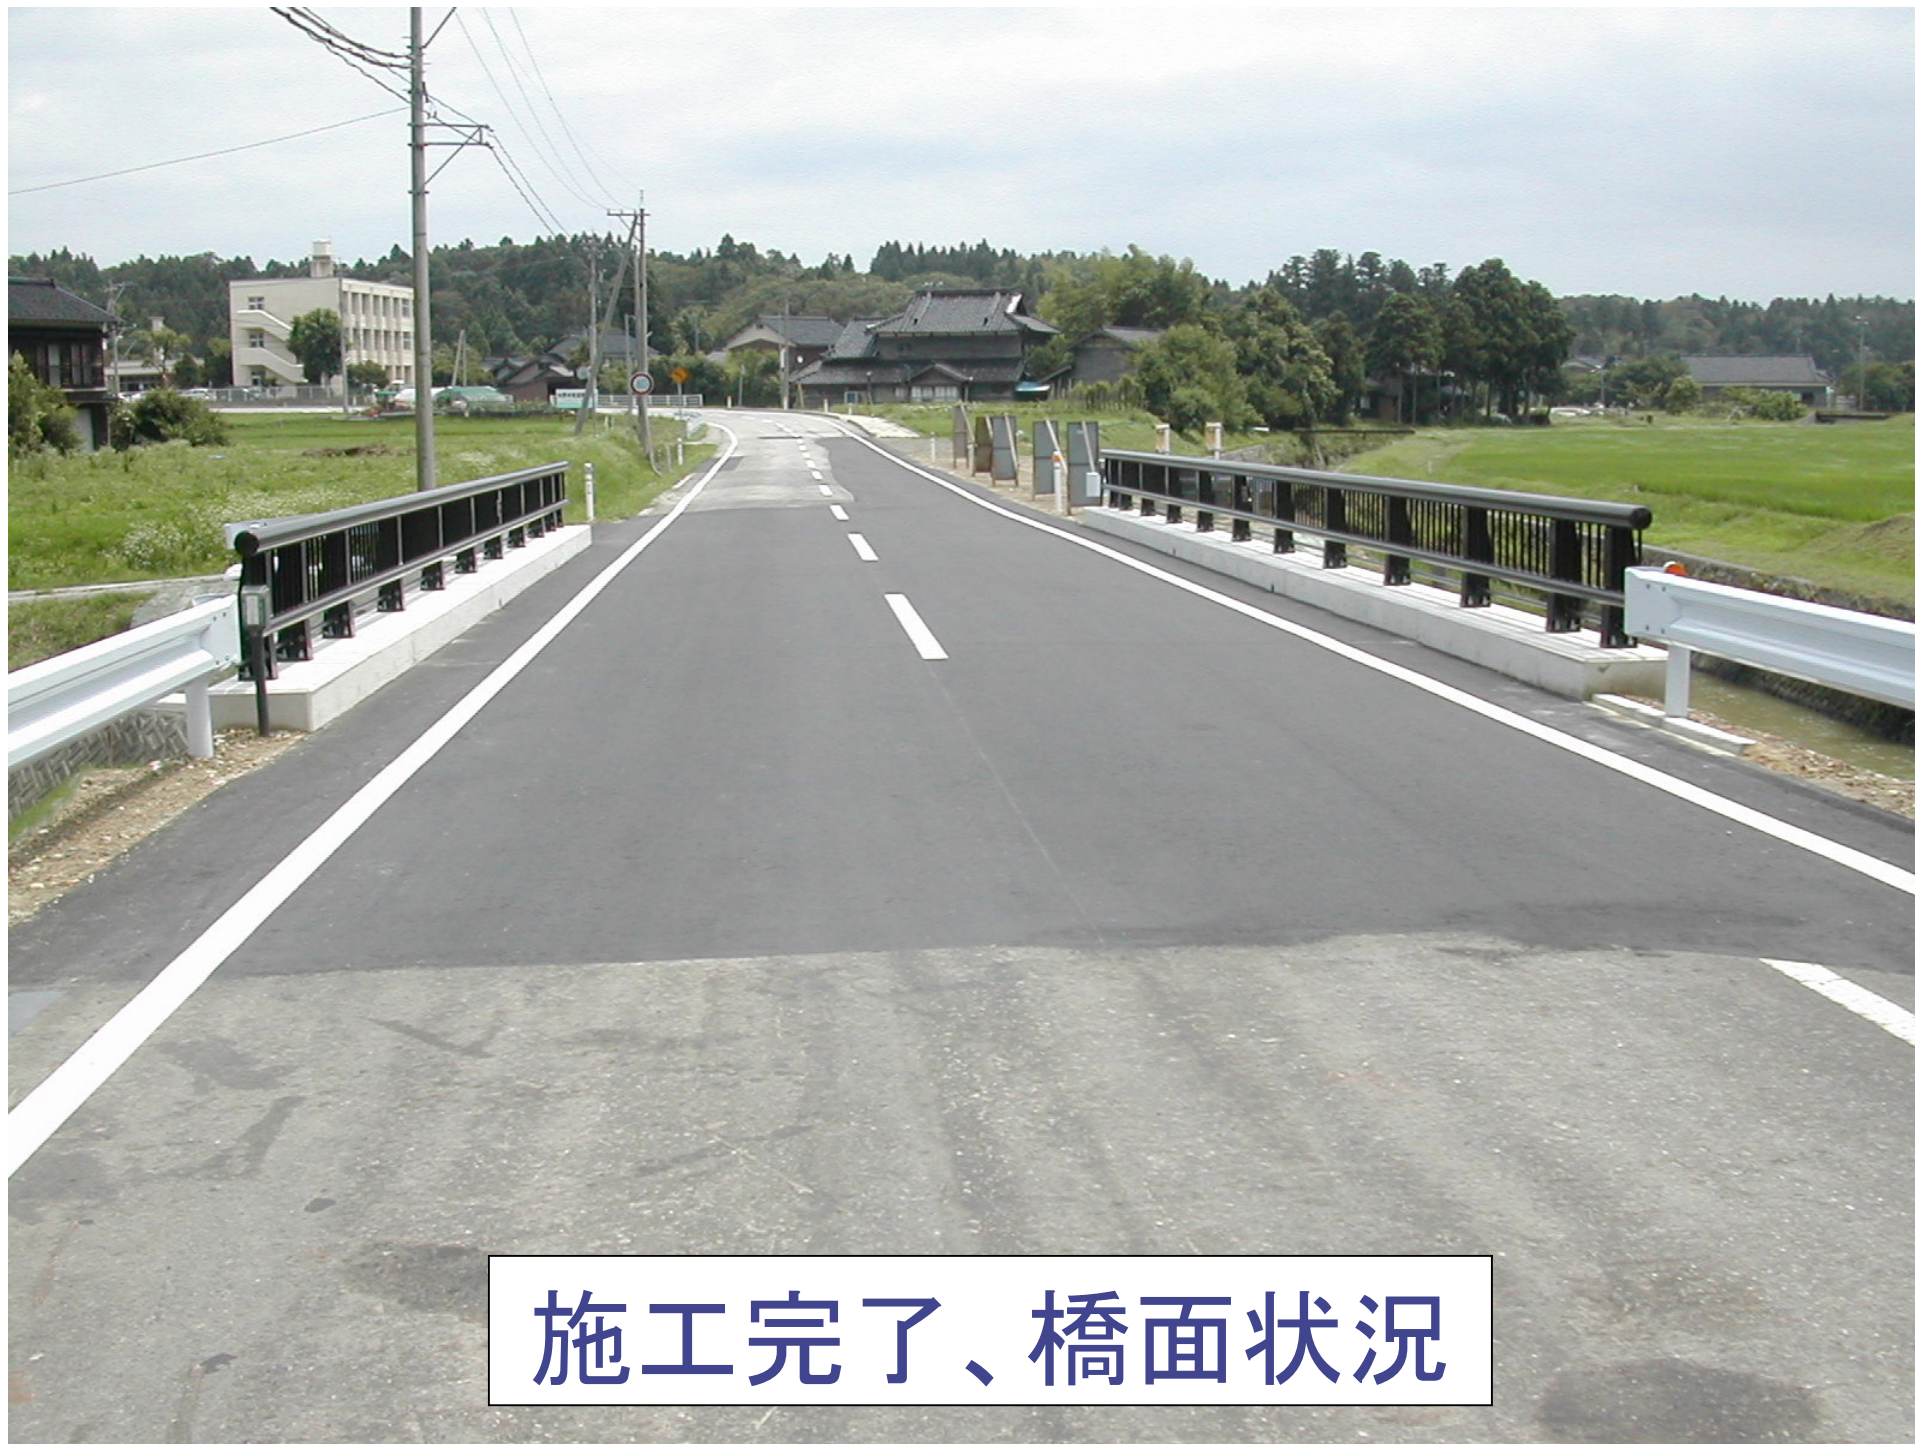
施工完了、橋面状況
