ポーラスブロックの使用により  
緑化・生態系保全型護岸が可能

千葉県 市川市  
【大柏川護岸工事】

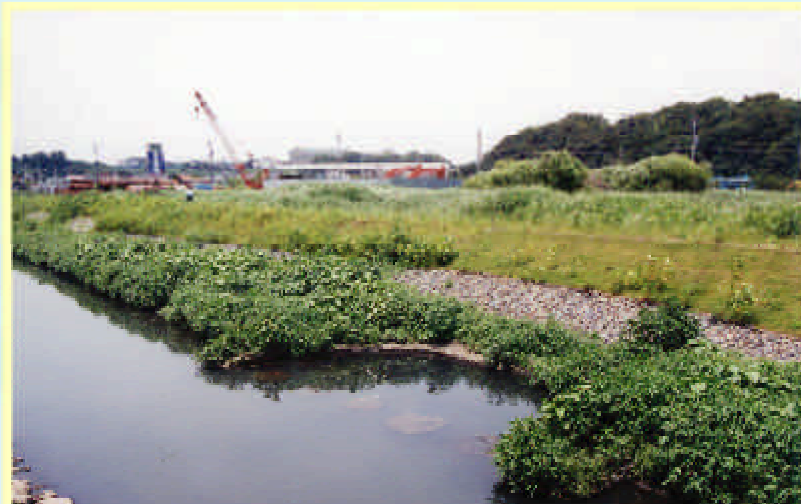
ワンド部奥のフトンかご部分は植生が見られない
