マンホールの浮き上がりの原因

下水道地震対策技術検討委員会

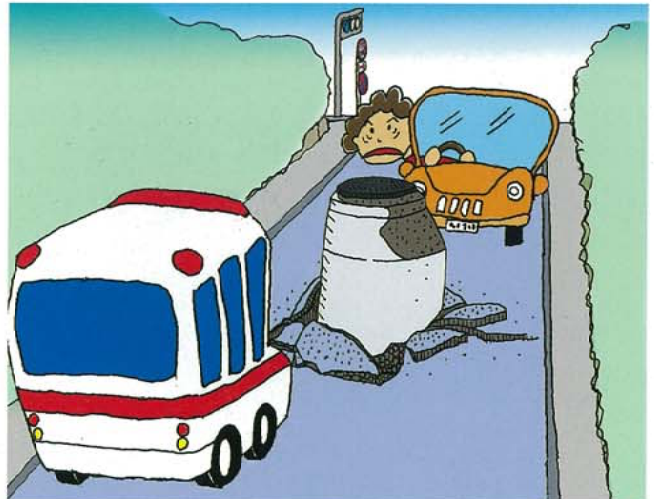
新潟県中越地震ではマンホールが浮き上がる原因として大きく3つ挙げられています。

1. 最大加速度1700gal の大きな地震動で震度5弱の余震が繰り返されました。
2. 地震直前の降水量は450mmと多く、地下水位の上昇が認められました。
3. 粘性土による浸透性の悪い原地盤に砂等で埋め戻しを行い、その埋め戻し土が液状化しました。

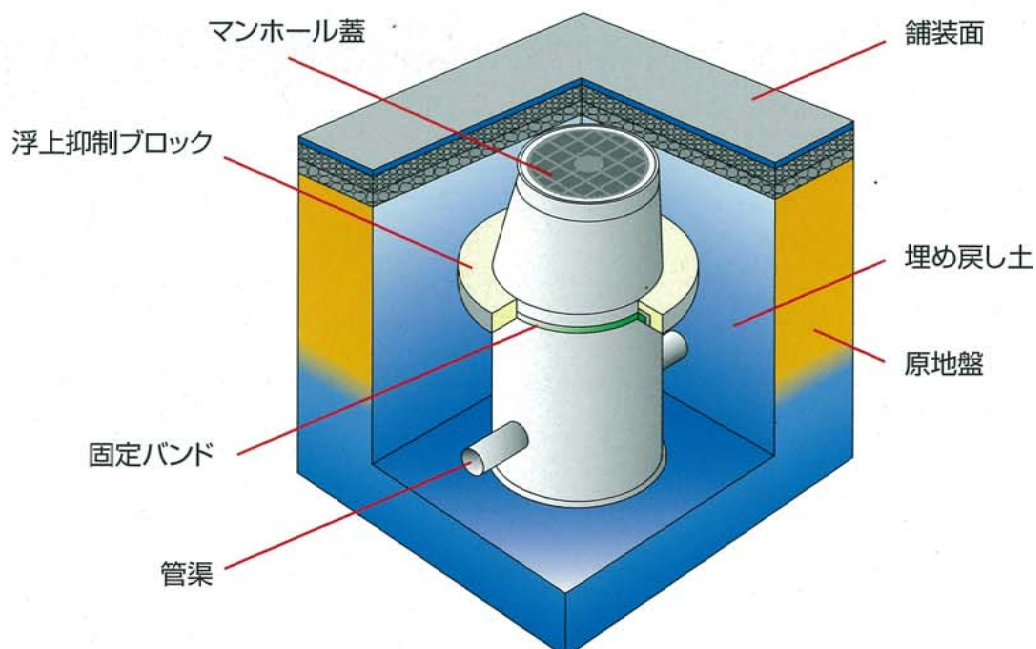
マンホール本体と浮上抑制ブロックとの間に隙間を与えているので、地震時には別々の挙動を示し、慣性力の増大には繋がりません。

施工は組立式マンホール1号の場合、2m×2m 深さ1m の掘削で、地下埋設物の試験掘り程度の規模で行えますので、特殊な施工技術は不要です。

マンホールに穴をあけたり、内空断面を阻害することはありません。
浮き上がりそうになった時にだけ抑制する構造になっているので、常時には負荷はかかりません。
